Commune : **CAUTERETS**Rivière : **Le Gave de Cauterets****Pisciculture au lieu-dit La raillere.****1** Repère(s) sur le site**GÉNÉRAL****Unité de gestion :** Gironde-Adour-Dordogne**Code :** GTL_S_79**Date de mise à jour :** 26/08/2016**Auteur :** SPC GTL

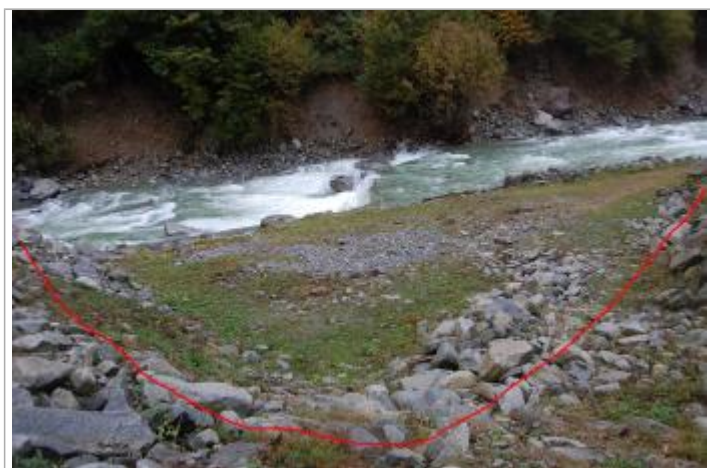
Photo du recensement d'origine. auteur photo : GEOSPHAIR

**20 Octobre 2012**Altitude calculée de l'eau : **non déterminé**Nature de l'inondation : **Débordement de cours d'eau**Nature du repère : **Laisse d'inondation****Commentaires :** La crue est arrivée au pied de la digue qui protège la pisciculture. - commentaires photo : Le trait rouge matérialise la limite de la crue.**GÉNÉRAL****Code :** GTL_R_7698**Date de mise à jour :****Auteur :** SPC GTL
