Commune : VERSOLS-ET-LAPEYRE

Rivière : La Sorgue

Pont de la D33

1 Repère(s) sur le site**GÉNÉRAL****Unité de gestion :** Garonne-Tarn-Lot**Code :** GTL_S_7921**Date de mise à jour :** 10/11/2017**Auteur :** SPC GTL

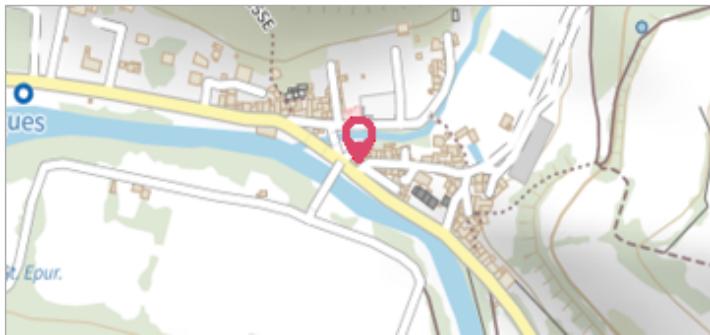
Commentaires : Photographie 1: vue générale sur le pont de la D 33 et la croix qui porte le trait de crue (à droite de la photographie). Photographie 2: zoom sur le socle de la croix - portant le trait de crue. Remarque: on peut se demander si cette croix n'a pas été déplacée. Le socle de la croix et la murette qui le porte sont de types de pierre différents, par ailleurs - le socle est polygonal alors que le support est rectangulaire.

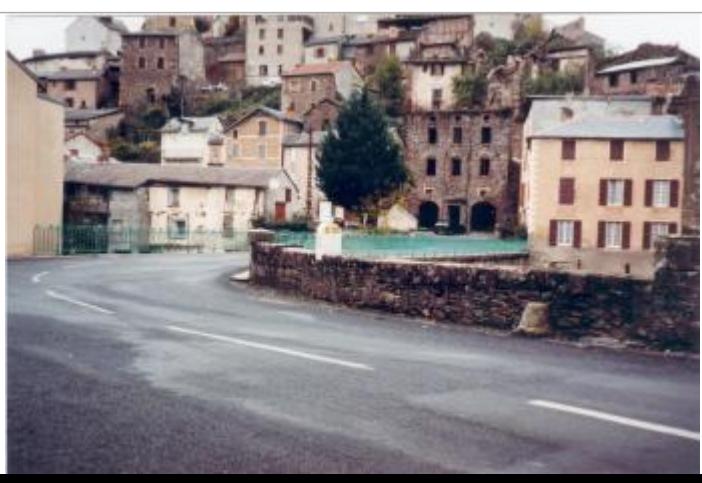
MARQUE**Maximum de l'inondation :** Oui**Visibilité :** Oui**Repère calculé :** Non**Pérennité :** Non renseigné**PHEC :** Non renseigné**SOURCE DE REPÉRAGE : ALBUM DE PHOTOGRAPHIE DE REPÈRES DE CRUES DU BASSIN DU TARN EN MIDI-PYRÉNÉES. -****Type de repérage :** Campagne de terrain post-inondation**Organisme :** Bureau d'études**NIVELLEMENT D'ORIGINE****Méthode :** Non renseigné**Organisme :** Inconnu**Référence nivelée :** Autre type de référence**Système altimétrique :** NGF IGN 1969 (système normal)**Différence entre le niveau d'eau et la référence (en m) :** 0.750 m
