Commune : **BRUSQUE**Rivière : **Le Dourdou (de Camarès)****Maison de M.Sieys- quai du Dourdou.****2**

GÉNÉRAL**Unité de gestion :** Garonne-Tarn-Lot**Code :** GTL_S_7953**Date de mise à jour :** 07/11/2017**Auteur :** SPC GTL

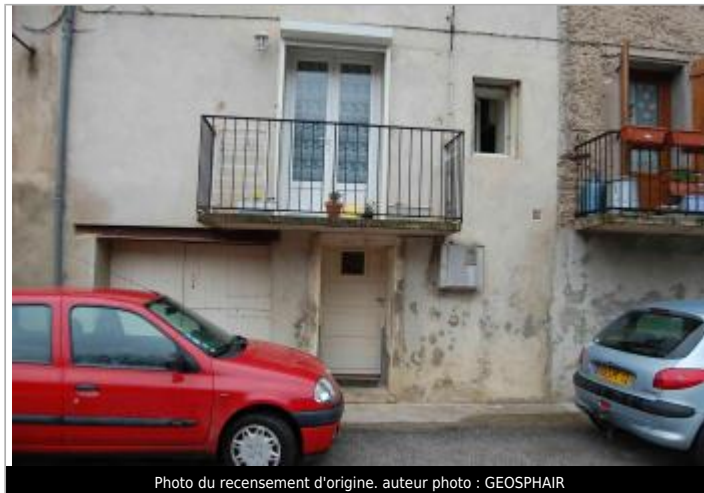
Photo du recensement d'origine. auteur photo : GEOSPHAIR

**18 Octobre 1999**Altitude calculée de l'eau : **non déterminé**Nature de l'inondation : **Débordement de cours d'eau**Nature du repère : **Laisse d'inondation****Commentaires :** La crue a laissé une trace homogène sur la porte (pointillés) - à 0 - 78m du sol. Photographie prise le 23/10/1999.**GÉNÉRAL****Code :** GTL_R_4550**Date de mise à jour :****Auteur :** SPC GTL

MARQUE**Maximum de l'inondation :** Oui**Visibilité :** Non**État du repère :** Disparu**Pérennité :** Aucune**Repère calculé :** Non**PHEC :** Non renseigné**SOURCE DE REPÉRAGE : LA CRUE DU DOURDOU ET DU RANCE-RECUEIL PHOTOGRAPHIQUE -****Type de repérage :** Campagne de terrain post-inondation**Organisme :** Bureau d'études**NIVELLEMENT D'ORIGINE****Méthode :** Non renseigné**Organisme :** Inconnu**Référence nivelée :** Autre type de référence**Système altimétrique :** NGF IGN 1969 (système normal)**Différence entre le niveau d'eau et la référence (en m) :** 0.780 m

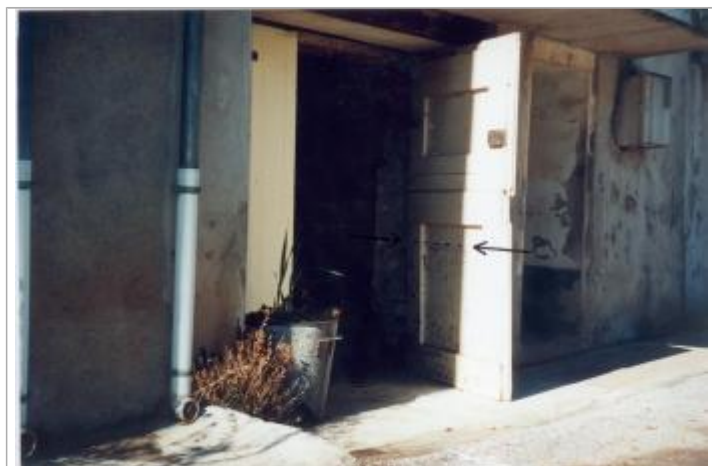
Photo du recensement d'origine. auteur photo : Klaus MARONNA

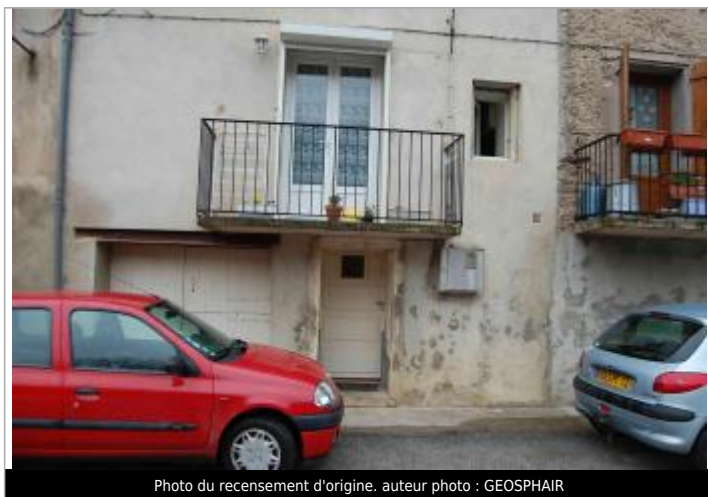
**7 Novembre 1982**Nature de l'inondation : **Débordement de cours d'eau**Altitude calculée de l'eau : **447.95 m**Nature du repère : **Plaque****Commentaires :** La crue a atteint le balcon de la maison.**GÉNÉRAL****Code :** GTL_R_6983**Date de mise à jour :****Auteur :** SPC GTL

Photo du recensement d'origine. auteur photo : GEOSPHAIR
