Commune : **SAINT-ROME-DE-CERNON**

Rivière : **Le Cernon**

maison en bordure de la D 77- à 100m en amont du pont

Unité de gestion : Garonne-Tarn-Lot
Code : GTL_S_7989 **Date de mise à jour :** 25/08/2016
Auteur : SPC GTL

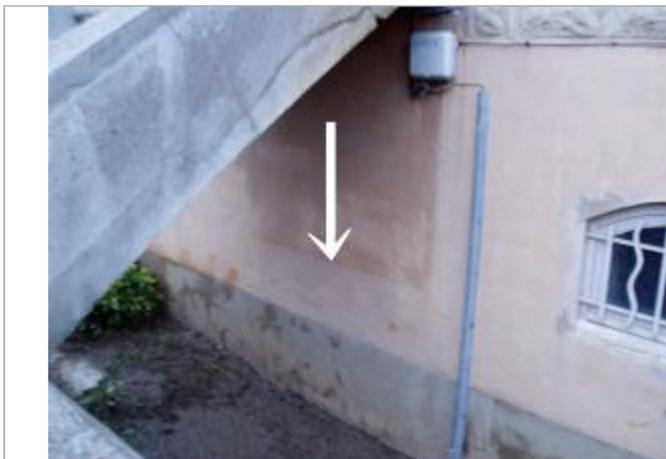
Photo du recensement d'origine. auteur photo : Klaus MARONNA

Commentaires : commentaires photo : Vue vers l'amont. Sous les escaliers- la crue a laissé une trace nette.,Zoom sur la trace qui est à 1.39m sous les escaliers et à 0.99m du sol.

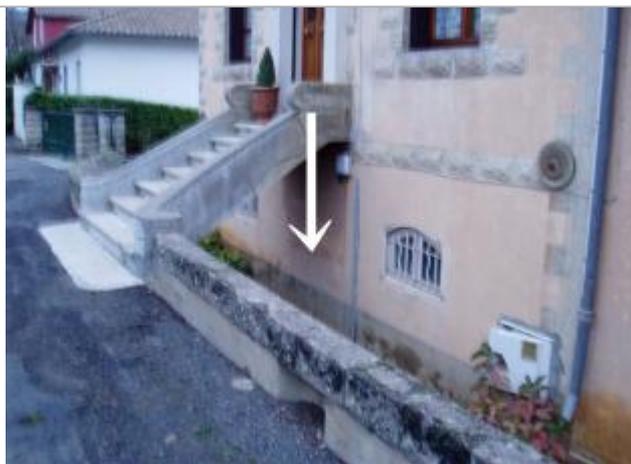
Maximum de l'inondation : Oui
Visibilité : Non **État du repère :** Disparu
Pérennité : Aucune **Repère calculé :** Non
PHEC : Non renseigné

Photo du recensement d'origine. auteur photo : Klaus MARONNA
