Commune : **TOURNEMIRE**

Rivière : **Le Souizon**

## Près du chemin de Louis Clergue

**Code :** GTL\_S\_8039

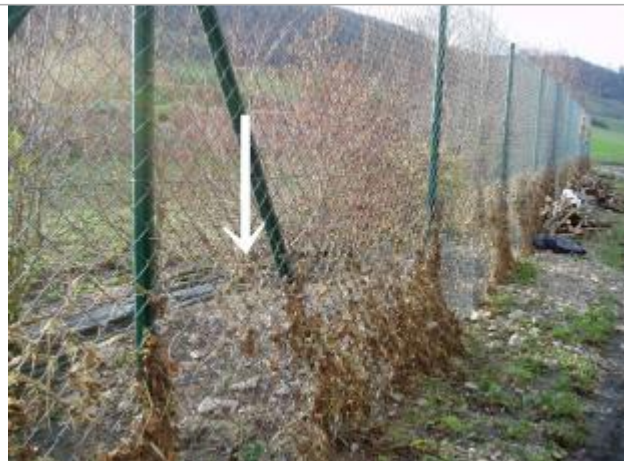
Photo du recensement d'origine. auteur photo : Klaus MARONNA

**Commentaires :** commentaires photo : Vue vers l'aval. Dans le grillage- la crue a déposé des débris.,Zoom sur le débris.
