Commune : **TOURNEMIRE**

Rivière : **Le Souizon**

## En bordure du stade

**Code :** GTL\_S\_8042

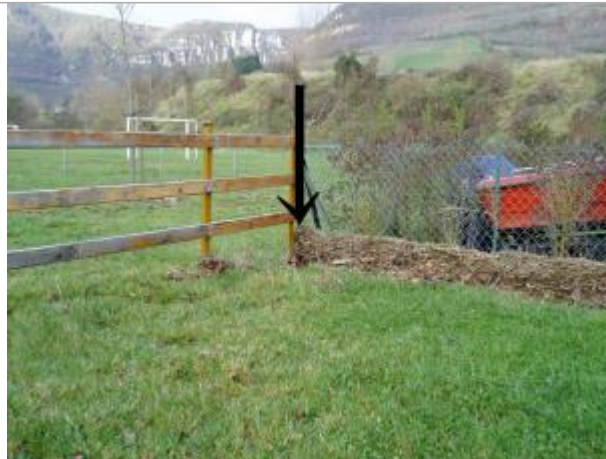
Photo du recensement d'origine. auteur photo : Klaus MARONNA

**Commentaires :** commentaires photo : Vue vers l'aval. Dans le grillage la crue a déposé des débris. Seul le garage de cette maison a été touché par l'inondation tandis que le plancher habitable est resté exondé., Zoom sur les débris qui sont- à l'angle- à 41cm du sol.

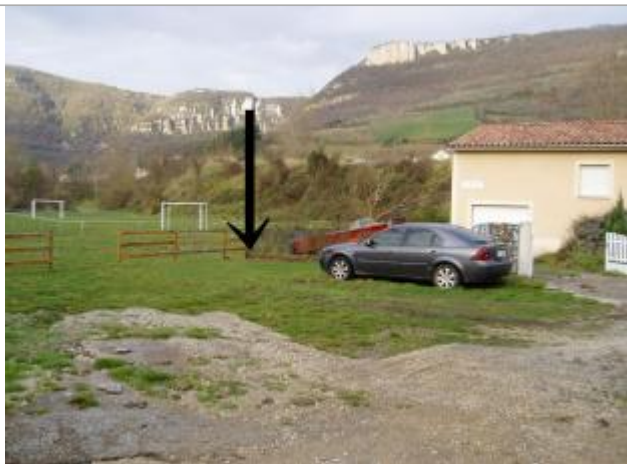
**Différence entre le niveau d'eau et la référence (en m) :** 0.410 m

Photo du recensement d'origine. auteur photo : Klaus MARONNA
