Commune : **TOURNEMIRE** | Rivière : **Le Souizon**

clôture de jardin en bordure du ruisseau- à une trentaine de mètres de la confluence avec le Souizon

Unité de gestion : Garonne-Tarn-Lot
 Code : GTL_S_8044 Date de mise à jour : 07/11/2017
 Auteur : SPC GTL

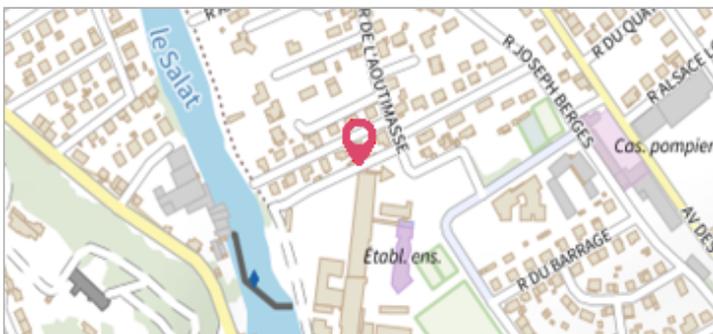
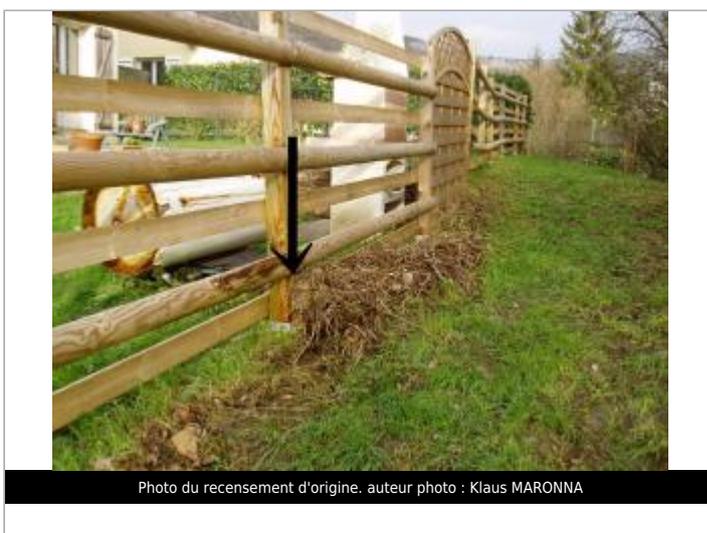
Commentaires : commentaires photo : Vue vers l'amont. Dans la clôture du jardin- la crue a déposé des débris. Seul le jardin a été touché par les inondations tandis que la maison est restée exondée.,Zoom sur les débris.
