Commune : **BEYREDE-JUMET-CAMOUS**

Rivière : **La Neste**

## En amont et aval immédiat du pont sur la D108

**Code :** GTL\_S\_808

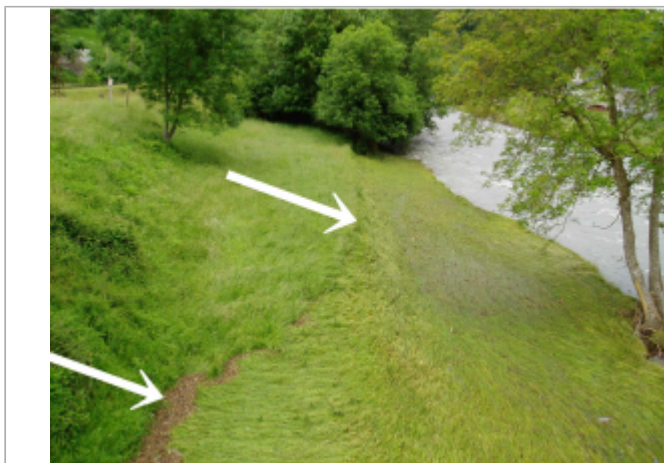
Laises végétales d'inondation

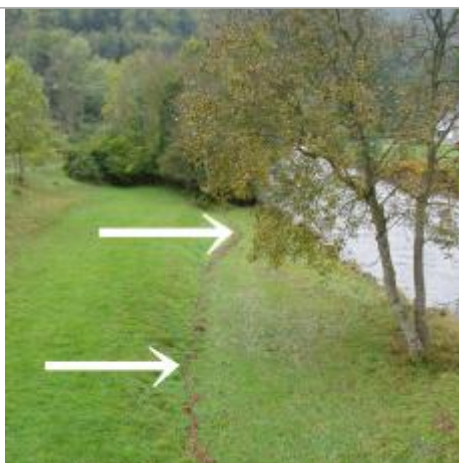
Nature du repère : **Laisse d'inondation**

**Commentaires :** En amont du pont- la crue a déposé une laisse nette.

**État du repère :** Disparu

Photo du recensement d'origine. auteur photo : Klaus MARONNA

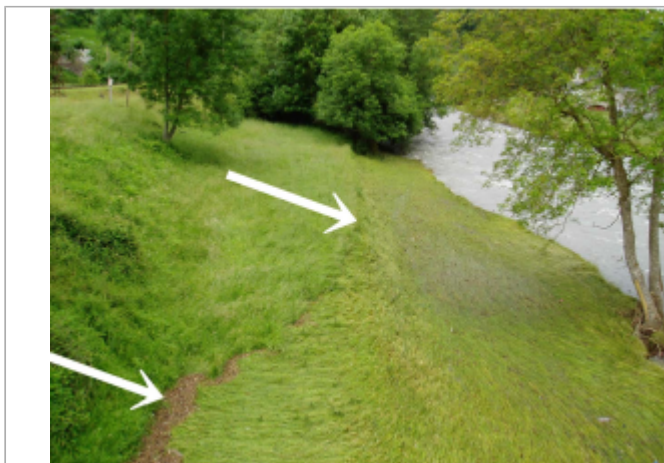
Laisses végétales d'inondation

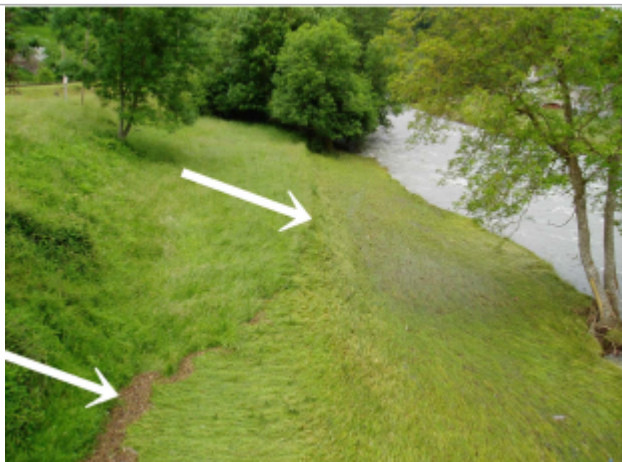
**Commentaires :** En amont du pont comme en aval (photographie suivante) une laisse nette et l'herbe couchée permettent de reconstituer l'extension maximale de la crue.,

Vue depuis le pont de la D 108 vers l'aval.

Laisses végétales d'inondation
