Commune : **MILLAU**

Rivière : **Le Tarn**

## Animalerie et jardinerie- en aval du pont Le Rouge.

**Code :** GTL\_S\_8083

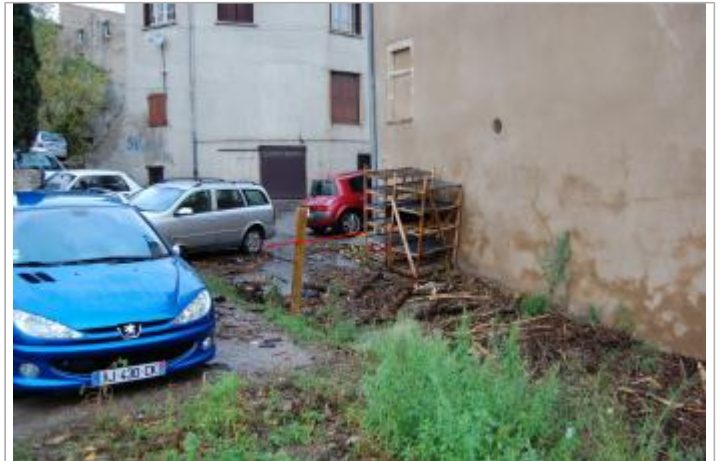
Photo du recensement d'origine. auteur photo : GEOSPHAIR

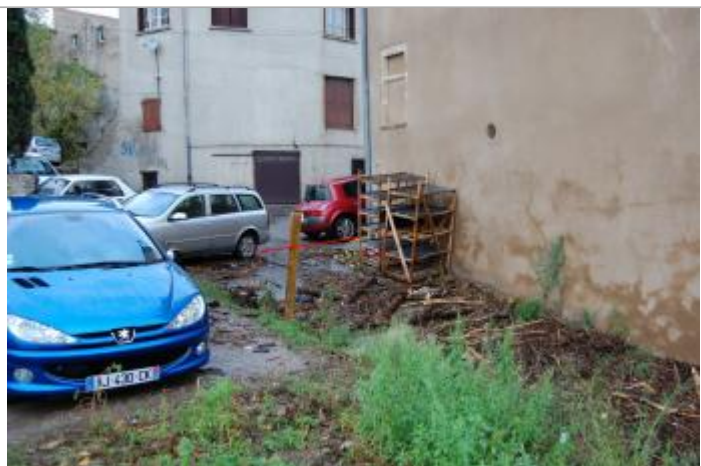
Nature du repère : **Laisse d'inondation**

**Commentaires :** La crue est arrivée au niveau de la rue. - commentaires photo : Le trait rouge matérialise la limite de la crue. on peut voir l'importance des débris végétaux déposés par la crue.

**État du repère :** Disparu

Photo du recensement d'origine. auteur photo : GEOSPHAIR
