Commune : **MILLAU**

Rivière : **Le Tarn**

Stade en amont du pont Rouge

Code : GTL_S_8101

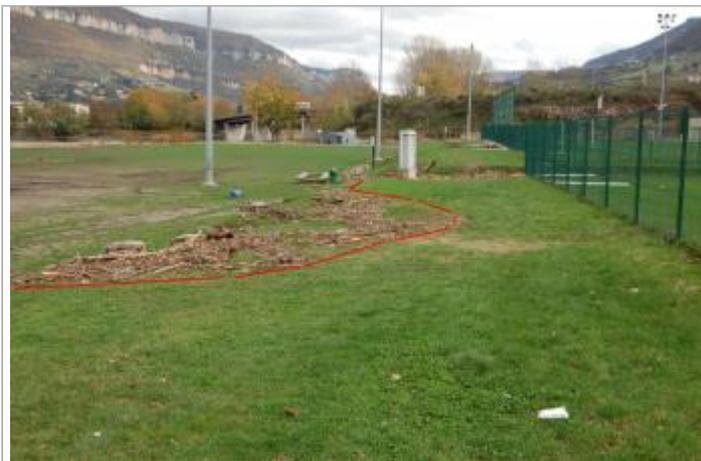
Photo du recensement d'origine. auteur photo : GEOSPHAIR

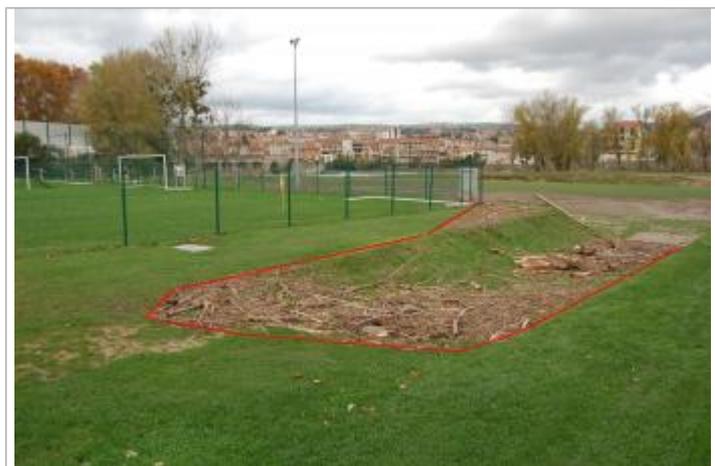
Commentaires : Trace de la crue au niveau du stade. - commentaires photo : Le trait rouge matérialise la limite de la crue. Il est bon de noter l'importance des débris végétaux transportés puis déposés par la crue. - Le trait rouge matérialise la limite de la crue. Il est bon de noter l'importance des débris végétaux transportés puis déposés par la crue.

Photo du recensement d'origine. auteur photo : GEOSPHAIR
