Commune : **MILLAU** | Rivière : **Le Tarn**

**Av Millau Plage- camping Larribal**

Unité de gestion : Garonne-Tarn-Lot  
 Code : GTL\_S\_8126      Date de mise à jour : 25/08/2016  
 Auteur : SPC GTL

Code : GTL\_R\_7480      Date de mise à jour : 13/11/2019  
 Auteur : SPC GTL

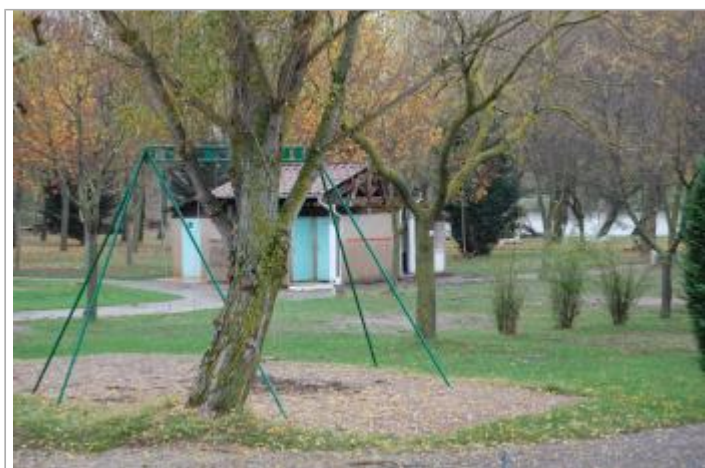
Photo du recensement d'origine. auteur photo : GEOSPHAIR

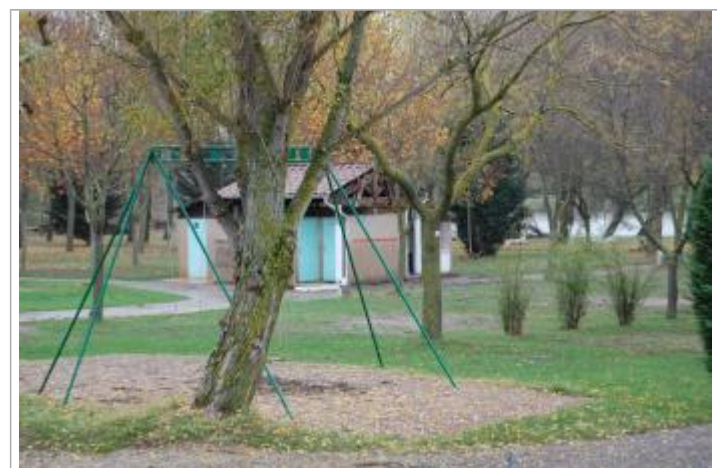
**Commentaires** : Laisse de crue sur le mur du sanitaire. Le trait rouge montre la hauteur de la crue au niveau de la porte du sanitaire.

Photo du recensement d'origine. auteur photo : GEOSPHAIR

Maximum de l'inondation : Oui  
 Visibilité : Non      État du repère : Disparu  
 Pérennité : Aucune      Repère calculé : Non  
 PHEC : Non
