Commune : **MILLAU**Rivière : **Le Tarn****Au lieu-dit Bellugues.****1** Repère(s) sur le site**GÉNÉRAL****Unité de gestion :** Garonne-Tarn-Lot**Code :** GTL_S_8128**Date de mise à jour :** 25/08/2016**Auteur :** SPC GTL

GÉNÉRAL**Code :** GTL_R_7486**Date de mise à jour :****Auteur :** SPC GTL

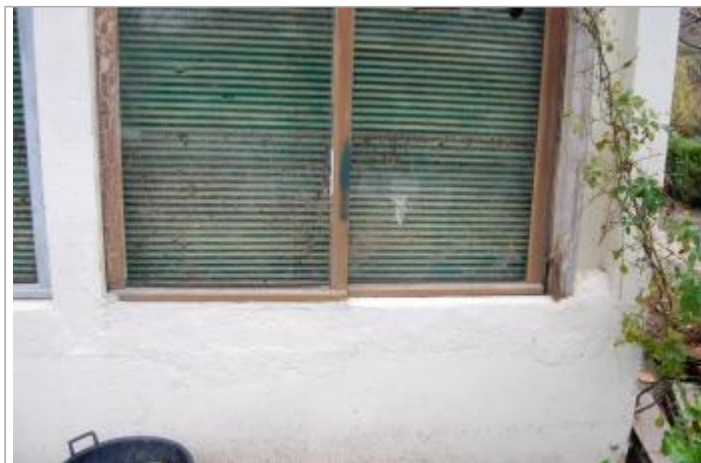
Photo du recensement d'origine. auteur photo : GEOSPHAIR

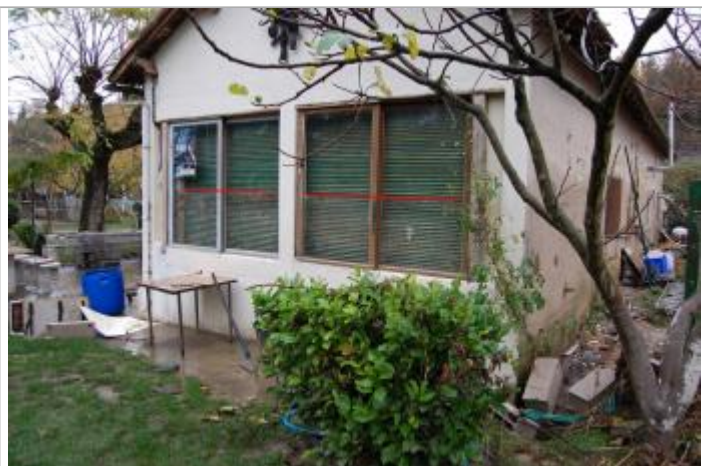
Commentaires : La maison a été inondée. - commentaires photo : Le trait rouge matérialise la hauteur atteinte par la crue. - la limite de la crue est bien visible sur les volets grâce au dépôt de débris végétaux.

MARQUE**Maximum de l'inondation :** Oui**Visibilité :** Non**État du repère :** Disparu**Pérennité :** Aucune**Repère calculé :** Non**PHEC :** Non**SOURCE DE REPÉRAGE : - -****Type de repérage :** Non renseigné**Organisme :** GEOSPHAIR**NIVELLEMENT D'ORIGINE****Méthode :** Non renseigné**Organisme :** Inconnu**Référence nivelée :** Autre type de référence**Système altimétrique :** NGF IGN 1969 (système normal)**Différence entre le niveau d'eau et la référence (en m) :** 1.650 m

Photo du recensement d'origine. auteur photo : GEOSPHAIR
