Commune : **MILLAU**Rivière : **Le Tarn****Au lieu-dit Bellugues.****1** Repère(s) sur le site**GÉNÉRAL****Unité de gestion :** Garonne-Tarn-Lot**Code :** GTL_S_8128**Date de mise à jour :** 25/08/2016**Auteur :** SPC GTL

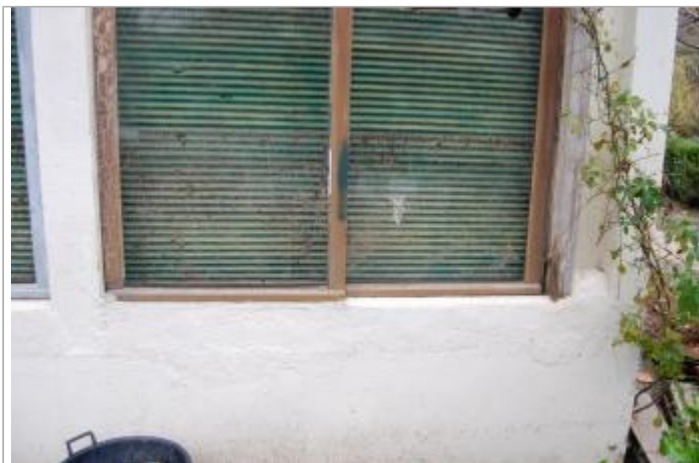
Photo du recensement d'origine. auteur photo : GEOSPHAIR

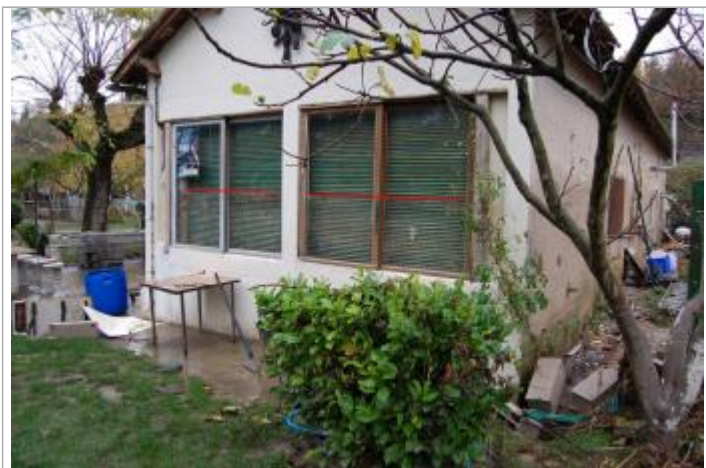
**4 novembre 2011**Altitude calculée de l'eau : **non déterminé**Nature de l'inondation : **Débordement de cours d'eau**Nature du repère : **Laisse d'inondation****Commentaires :** La maison a été inondée. - commentaires photo : Le trait rouge matérialise la hauteur atteinte par la crue. - la limite de la crue est bien visible sur les volets grâce au dépôt de débris végétaux.**GÉNÉRAL****Code :** GTL_R_7486**Date de mise à jour :****Auteur :** SPC GTL

Photo du recensement d'origine. auteur photo : GEOSPHAIR
