Commune : **MILLAU**

Rivière : **Le Tarn**

Impasse de la patte d'oie.

Code : GTL_S_8129

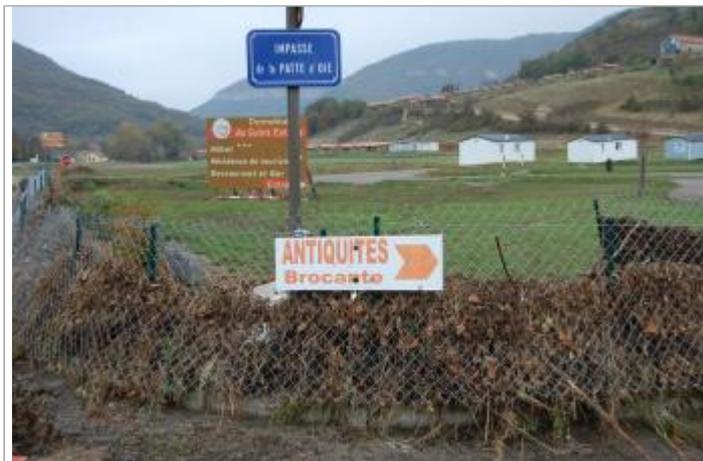
Photo du recensement d'origine. auteur photo : GEOSPHAIR

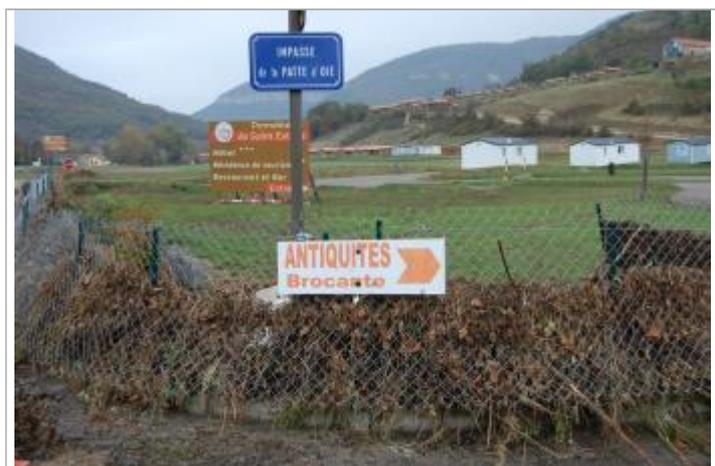
Nature du repère : **Laisse d'inondation**

Commentaires : Laisse de crue (debris vegetaux) sur le grillage.

Photo du recensement d'origine. auteur photo : GEOSPHAIR
