Commune : **MILLAU**Rivière : **Le Tarn**

Au lieu-dit Bellugues.

Unité de gestion : Garonne-Tarn-Lot**Code :** GTL_S_8136**Date de mise à jour :** 25/08/2016**Auteur :** SPC GTL

Code : GTL_R_7487**Auteur :** SPC GTL**Date de mise à jour :**

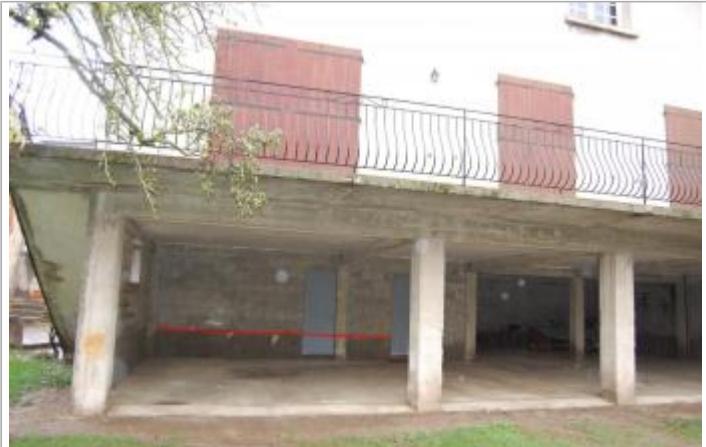
Photo du recensement d'origine. auteur photo : GEOSPHAIR

**4 Novembre 2011**Nature de l'inondation : **Débordement de cours d'eau**Altitude calculée de l'eau : **non déterminé**Nature du repère : **Laisse d'inondation****Commentaires :** Il y avait 76cm d'eau dans le sous sol de la maison. - commentaires photo : Le trait rouge indique le niveau atteint par la crue. - le trait rouge indique la niveau de la crue.

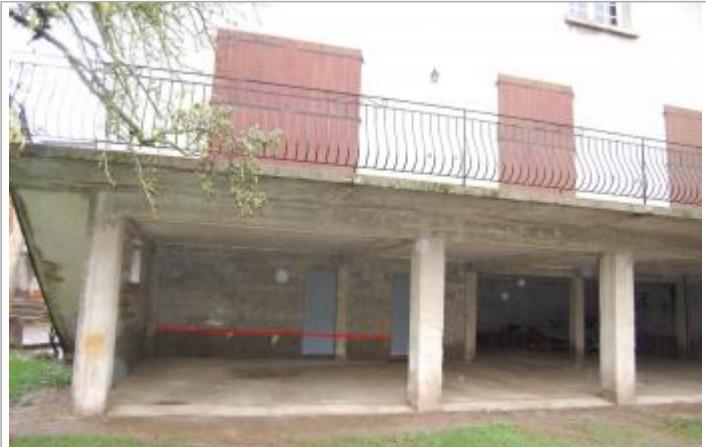
Maximum de l'inondation : Oui**Visibilité :** Non**État du repère :** Disparu**Pérennité :** Aucune**Repère calculé :** Non**PHEC :** Non

Photo du recensement d'origine. auteur photo : GEOSPHAIR
