Commune : **MILLAU**Rivière : **Le Tarn****121 Av Millau Plage- camping du Viaduc.****1**Repère(s) sur
le site**GÉNÉRAL****Unité de gestion :** Garonne-Tarn-Lot**Code :** GTL_S_8143**Date de mise à jour :** 07/11/2017**Auteur :** SPC GTL

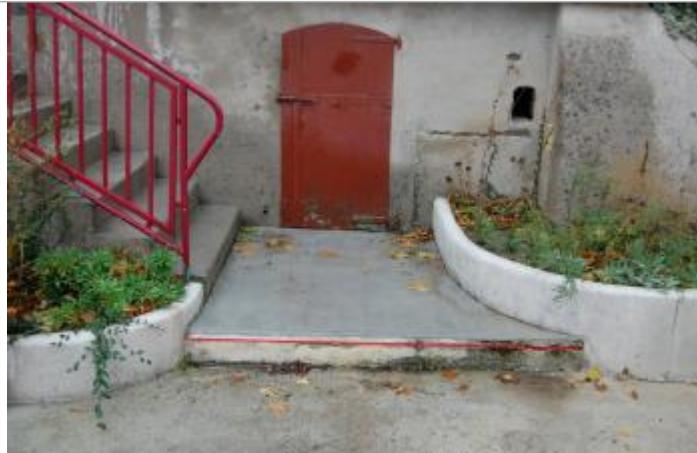
Photo du recensement d'origine. auteur photo : GEOSPHAIR

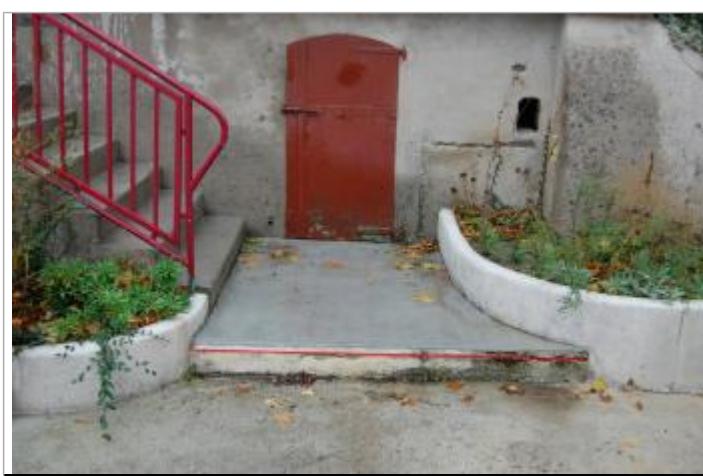
**4 Novembre 2011**Nature de l'inondation : **Débordement de cours d'eau**Altitude calculée de l'eau : **non déterminé**Nature du repère : **Laisse d'inondation****Commentaires :** La cour du camping a été inondée avec une épaisseur d'eau de 10cm. - commentaires photo : Le trait de crue matérialise la limite de la crue au niveau des escaliers.

Photo du recensement d'origine. auteur photo : GEOSPHAIR
