Commune : MILLAU

Rivière : Le Tarn

Grillage du restaurant le Pouncho

1 Repère(s) sur le site**GÉNÉRAL****Unité de gestion :** Garonne-Tarn-Lot**Code :** GTL_S_8144**Date de mise à jour :** 07/11/2017**Auteur :** SPC GTL

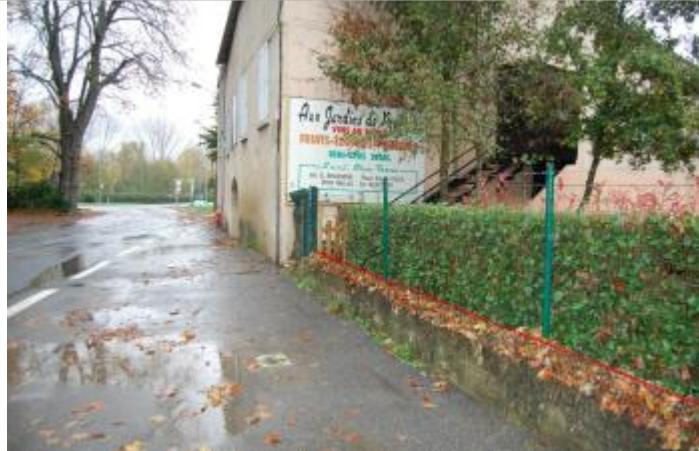
Photo du recensement d'origine. auteur photo : GEOSPHAIR

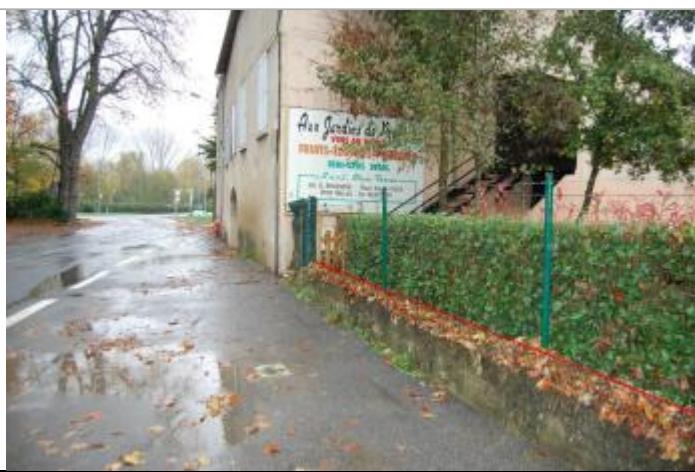
**4 Novembre 2011**Nature de l'inondation : **Débordement de cours d'eau**Altitude calculée de l'eau : **non déterminé**Nature du repère : **Laisse d'inondation****Commentaires :** Laisse de crue dans le grillage. - commentaires photo : Le trait rouge matérialise la limite de la crue.

MARQUE**Maximum de l'inondation :** Oui**Visibilité :** Non**État du repère :** Disparu**Pérennité :** Aucune**Repère calculé :** Non**PHEC :** Non**SOURCE DE REPÉRAGE : - -****Type de repérage :** Non renseigné**Organisme :** GEOSPHAIR**NIVELLEMENT D'ORIGINE****Méthode :** Non renseigné**Organisme :** Inconnu**Référence nivelée :** Autre type de référence**Système altimétrique :** NGF IGN 1969 (système normal)**Différence entre le niveau d'eau et la référence (en m) :** 0.640 m

Photo du recensement d'origine. auteur photo : GEOSPHAIR
