Commune : **MILLAU**Rivière : **La Dourbie****Camping Cote sud.****1** Repère(s) sur le site**GÉNÉRAL****Unité de gestion :** Garonne-Tarn-Lot**Code :** GTL\_S\_8150**Date de mise à jour :** 21/09/2017**Auteur :** SPC GTL

**GÉNÉRAL****Code :** GTL\_R\_7492**Date de mise à jour :****Auteur :** SPC GTL

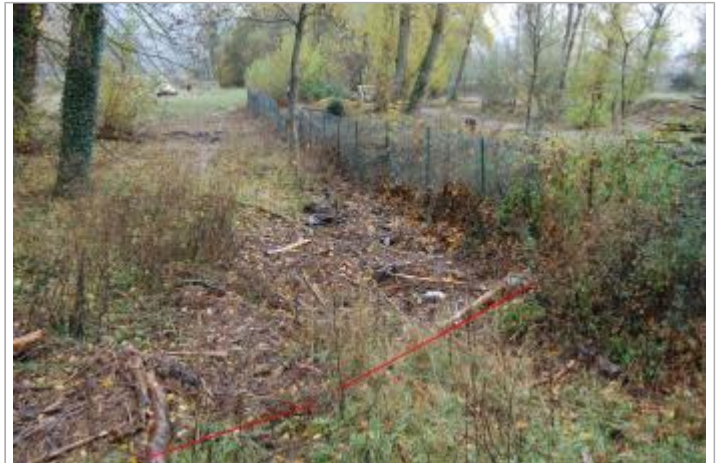
Photo du recensement d'origine. auteur photo : GEOSPHAIR

**Commentaires :** Trace de la crue sur le grillage à l'extérieur du camping. Il est bon de noter que la propriétaire n'a pas autorisé l'accès au camping. - commentaires photo : Le trait de crue matérialise la limite de la crue.

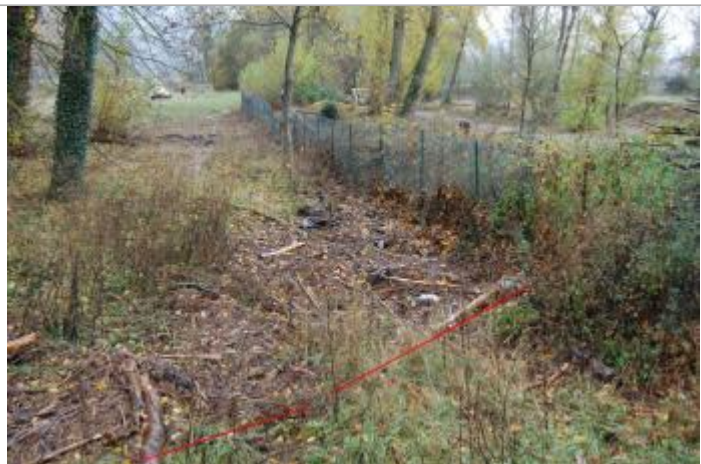
**MARQUE****Maximum de l'inondation :** Oui**Visibilité :** Non**État du repère :** Disparu**Pérennité :** Aucune**Repère calculé :** Non**PHEC :** Non**SOURCE DE REPÉRAGE : - -****Type de repérage :** Non renseigné**Organisme :** GEOSPHAIR**NIVELLEMENT D'ORIGINE****Méthode :** Non renseigné**Organisme :** Inconnu**Référence nivelée :** Autre type de référence**Système altimétrique :** NGF IGN 1969 (système normal)

Photo du recensement d'origine. auteur photo : GEOSPHAIR
