Commune : **FONDAMENTE**Rivière : **La Sorgue****Chez Mme Dariga- en aval de la RD 93.****1** Repère(s) sur le site**GÉNÉRAL****Unité de gestion :** Garonne-Tarn-Lot**Code :** GTL\_S\_8158**Date de mise à jour :** 25/08/2016**Auteur :** SPC GTL

**28 Novembre 2014**Altitude calculée de l'eau : **non déterminé**Nature de l'inondation : **Débordement de cours d'eau**Nature du repère : **Laisse d'inondation****Commentaires :** Laisse de crue. - commentaires photo : Lors de la crue- il y avait 0.48 m d'eau au niveau de la porte de la cave. - Vue generale- les traits rouges indiquent les niveaux atteints par la crue.**GÉNÉRAL****Code :** GTL\_R\_9581**Date de mise à jour :****Auteur :** SPC GTL

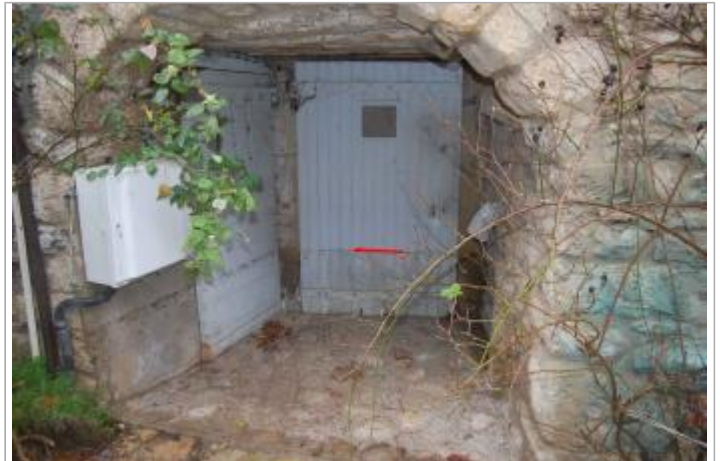
Photo du recensement d'origine. auteur photo : GEOSPHAIR

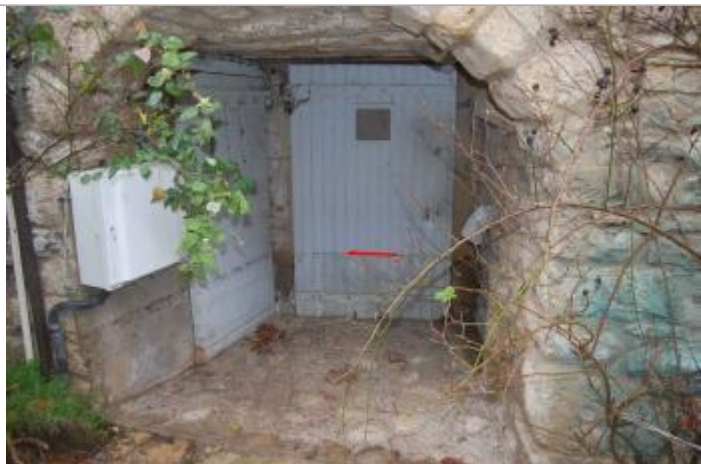
**MARQUE****Maximum de l'inondation :** Oui**Visibilité :** Non**État du repère :** Disparu**Pérennité :** Aucune**Repère calculé :** Non**PHEC :** Non**SOURCE DE REPÉRAGE : - -****Type de repérage :** Non renseigné**Organisme :** GEOSPHAIR**NIVELLEMENT D'ORIGINE****Méthode :** Non renseigné**Organisme :** Inconnu**Référence nivelée :** Autre type de référence**Système altimétrique :** NGF IGN 1969 (système normal)**Différence entre le niveau d'eau et la référence (en m) :** 0.480 m

Photo du recensement d'origine. auteur photo : GEOSPHAIR
