Commune : **FONDAMENTE**Rivière : **La Sorgue****Chez Mme Dariga- en aval de la RD 93.****1** Repère(s) sur le site**GÉNÉRAL**

Code : GTL\_S\_8158

Code : GTL\_R\_9581

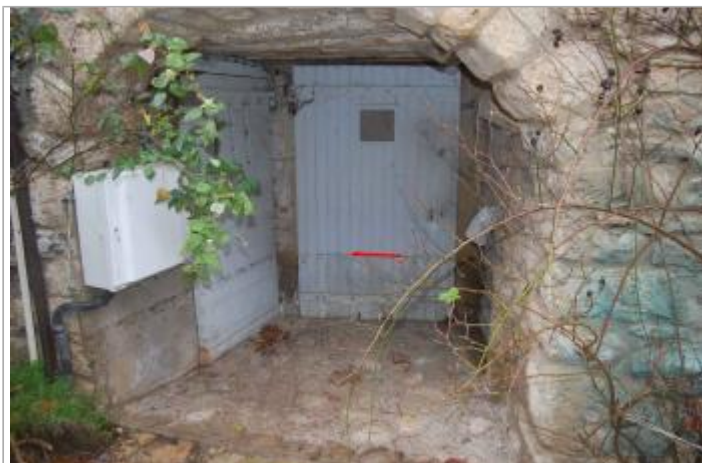
Photo du recensement d'origine. auteur photo : GEOSPHAIR

**28 novembre 2014**Altitude calculée de l'eau : **non déterminé**Nature de l'inondation : **Débordement de cours d'eau**Nature du repère : **Laisse d'inondation****Commentaires** : Laisse de crue. - commentaires photo : Lors de la crue- il y avait 0.48 m d'eau au niveau de la porte de la cave. - Vue generale- les traits rouges indiquent les niveaux atteints par la crue.**GÉNÉRAL**

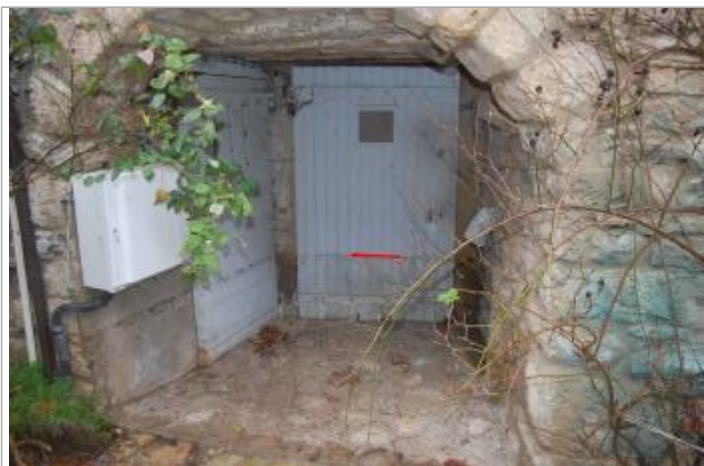
Différence entre le niveau d'eau et la référence (en m) : 0.480 m

Photo du recensement d'origine. auteur photo : GEOSPHAIR
