Commune : **HECHES**Rivière : **La Neste****A Rebouc- façade arrière du garage en aval du pont.****1** Repère(s) sur le site**GÉNÉRAL****Unité de gestion :** Garonne-Tarn-Lot**Code :** GTL\_S\_827**Date de mise à jour :** 25/08/2016**Auteur :** SPC GTL

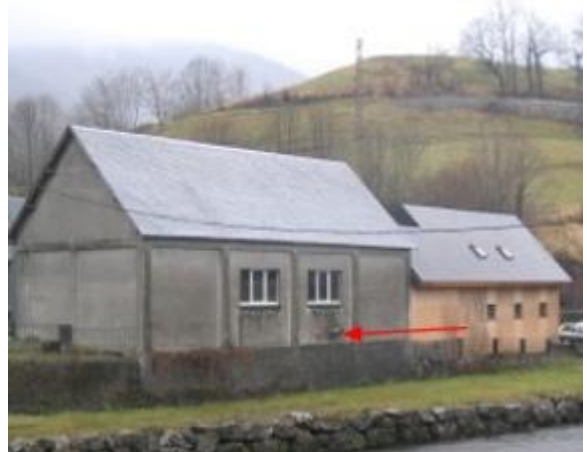
Photo du recensement d'origine. auteur photo : GEOSPHAIR

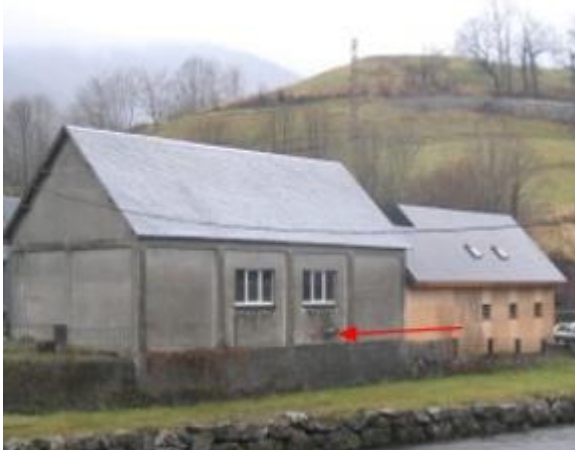
**5 juillet 2001**Altitude calculée de l'eau : **non déterminé**Nature de l'inondation : **Débordement de cours d'eau**Nature du repère : **Non renseigné****Commentaires :** L'eau est rentrée dans le garage. La limite de l'inondation est symbolisé par la canalisation sur la façade arrière. Source: PPR Neste - CACG**GÉNÉRAL****Code :** GTL\_R\_5159**Date de mise à jour :****Auteur :** SPC GTL

Photo du recensement d'origine. auteur photo : GEOSPHAIR
