Commune : **HECHES**Rivière : **La Neste****1** Repère(s) sur le site**GÉNÉRAL****Unité de gestion :** Garonne-Tarn-Lot**Code :** GTL_S_837**Date de mise à jour :** 25/08/2016**Auteur :** SPC GTL

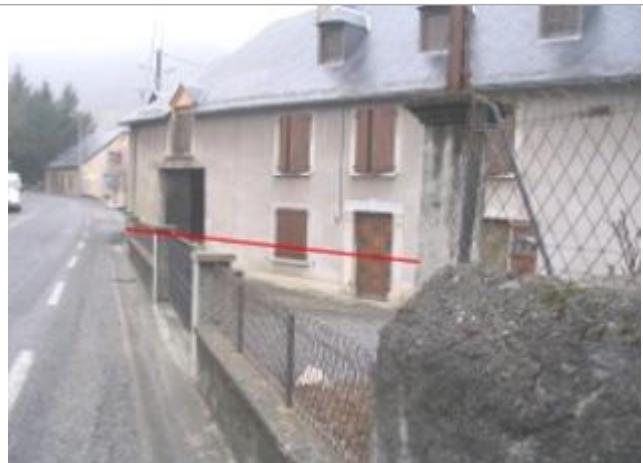
Photo du recensement d'origine. auteur photo : GEOSPHAIR

**5 Juillet 2001**Nature de l'inondation : **Débordement de cours d'eau****Altitude calculée de l'eau :** non déterminé**Nature du repère :** Non renseigné**Commentaires :** Il y avait 1 - 50m d'eau à l'intérieur de la maison. L'eau a traversé la route au plus fort de la crue. La rupture du mur mitoyen situé au fond du jardin a permis à l'eau d'entrer. Il n'y avait jamais eu d'eau dans la maison avant cet événement. Source: PPR - CACG.**GÉNÉRAL****Code :** GTL_R_5156**Auteur :** SPC GTL**Date de mise à jour :**

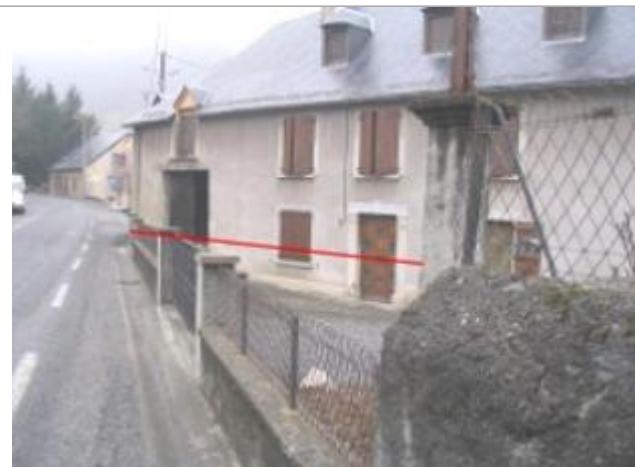
Photo du recensement d'origine, auteur photo : GEOSPHAIR

MARQUE**Maximum de l'inondation :** Oui**Visibilité :** Non**État du repère :** Disparu**Pérennité :** Aucune**Repère calculé :** Non**PHEC :** Non**SOURCE DE REPÉRAGE : LA CRUE DE LA NESTE DU 5 JUILLET 2001. RAPPORT TECHNIQUE ET PHOTOGRAPHIQUE. -****Type de repérage :** Campagne de terrain post-inondation
Organisme : DIREN Midi-Pyrénées**NIVELLEMENT D'ORIGINE****Méthode :** Non renseigné**Organisme :** Inconnu**Référence nivelée :** Autre type de référence**Système altimétrique :** NGF IGN 1969 (système normal)**Différence entre le niveau d'eau et la référence (en m) :** 1.500 m
