Commune : **LORTET**Rivière : **La Neste****Aire de pique-nique sur la D78, à la sortie du village en direction de Bazus-Neste****1** Repère(s) sur le site**GÉNÉRAL****Unité de gestion :** Garonne-Tarn-Lot**Code :** GTL_S_934**Date de mise à jour :** 12/01/2018**Auteur :** SPC GTL

GÉNÉRAL**Code :** GTL_R_5169**Date de mise à jour :****Auteur :** SPC GTL

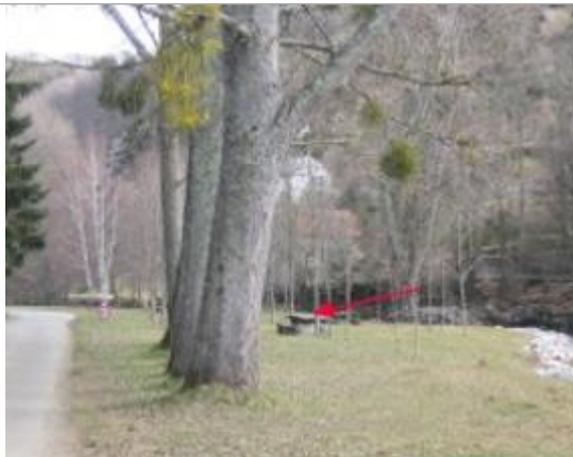
Photo du recensement d'origine. auteur photo : GEOSPHAIR

Commentaires : Selon le témoignage recueilli - l'eau a atteint en 2001 ou 1982 un niveau supérieur à celui du plateau des tables de l'aire de Pique nique. La route a été coupée et emportée en amont de l'aire. L'ancien moulin (bâtiment que l'on devine en arrière plan sur la photographie) situé en rivedroite de la Neste - légèrement en aval par rapport à l'aire de pique nique n'a jusqu'à présent jamais inondé. Source: PPR Neste - CACG.

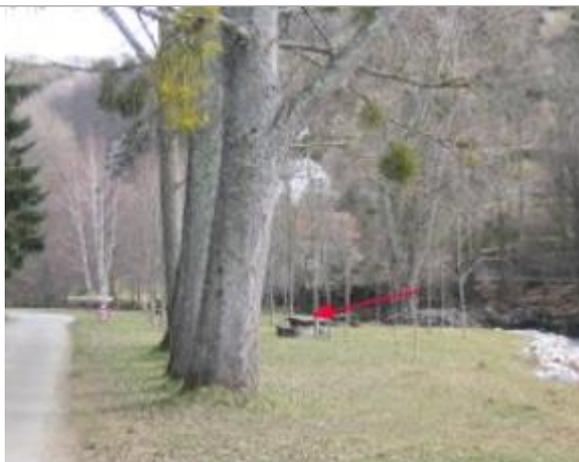
MARQUE**Maximum de l'inondation :** Oui**Visibilité :** Non**État du repère :** Disparu**Pérennité :** Aucune**Repère calculé :** Non**PHEC :** Non

Photo du recensement d'origine. auteur photo : GEOSPHAIR
