Commune : **LORTET****maison à 200m en aval du pont**Rivière : **La Neste****1**Repère(s) sur
le site**GÉNÉRAL****Unité de gestion :** Garonne-Tarn-Lot**Code :** GTL_S_952**Date de mise à jour :** 25/08/2016**Auteur :** SPC GTL

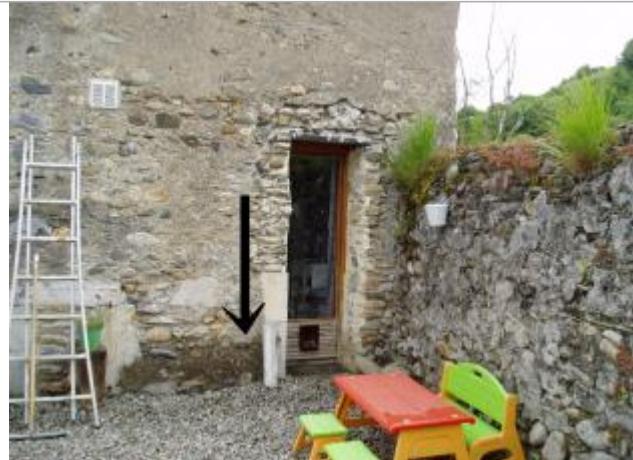
Photo du recensement d'origine. auteur photo : Klaus MARONNA

Commentaires : commentaires photo : Sur la face amont de la maison la crue a laissé une trace d'humidité peu homogène. Le niveau atteint à l'intérieur de la maison est présenté sur la photographie suivante.,L'intérieur de la maison a été nettoyé et l'occupant indique le niveau approximativement atteint par la crue- à 35cm du sol.

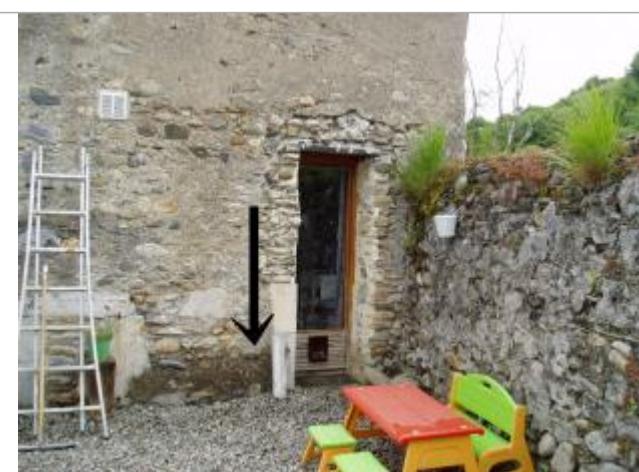
Photo du recensement d'origine. auteur photo : Klaus MARONNA
