Commune : **ADAST**

Rivière : **Le Gave de Pau**

## Chemin Comte- chez M Sabathier Robert.

## 20 octobre 2012

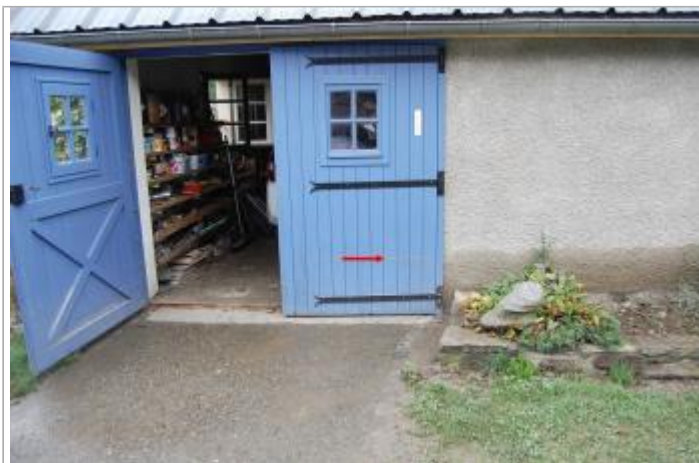
Photo du recensement d'origine. auteur photo : GEOSPHAIR

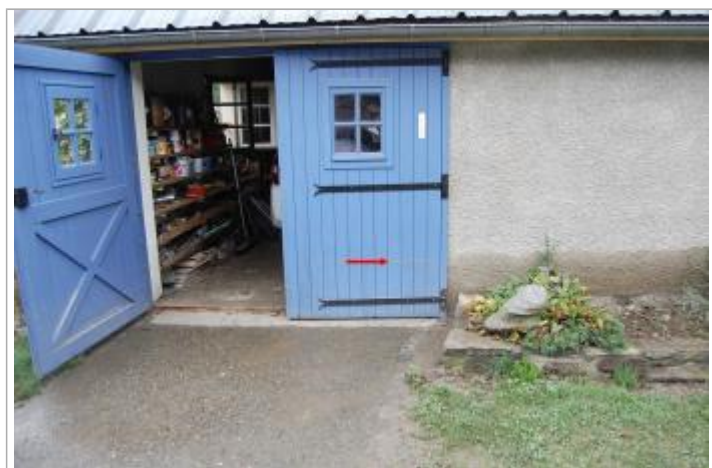
**Commentaires :** Lors du maximum de la crue - il y avait 0.47m d'eau dans le garage. - commentaires photo : le trait rouge materialise le niveau de la crue.

**Différence entre le niveau d'eau et la référence (en m) :** 0.470 m

Photo du recensement d'origine. auteur photo : GEOSPHAIR

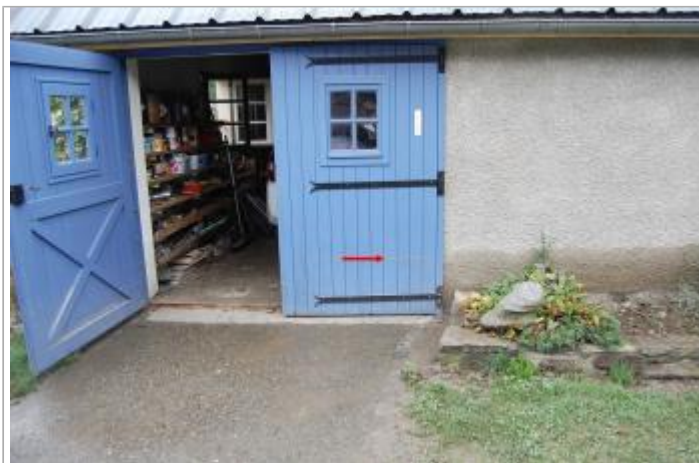
Photo du recensement d'origine. auteur photo : GEOSPHAIR

Commentaires : Code : 9 - Fiabilité : Bonne - +82cm devant garage indiqué par le propriétaire
