Commune : **BORDERES-LOURON**

Rivière : **La Neste du Louron**

En aval du bourg de Bordères- sur la RD 618.

Code : GTL_S_995

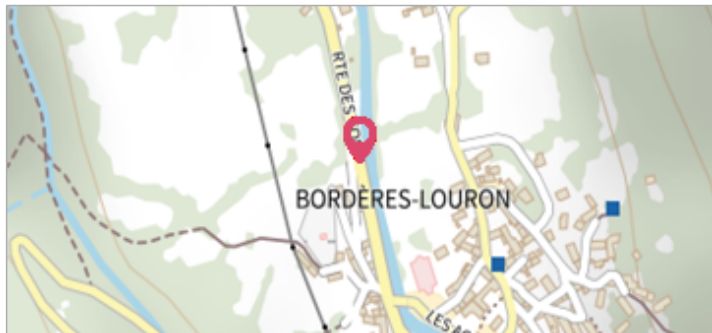
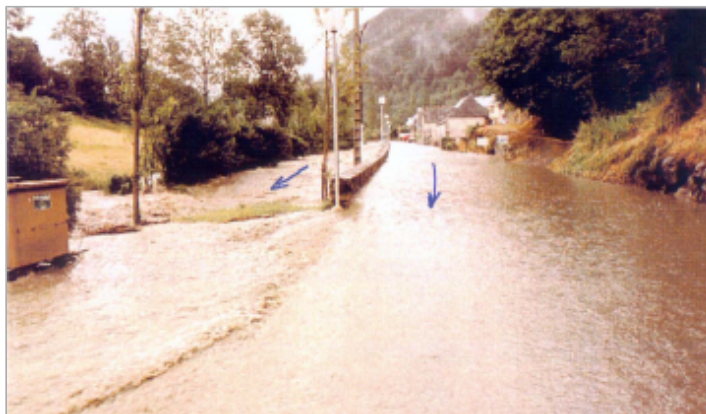
Photo du recensement d'origine. auteur photo : DIREN Midi-Pyrénées

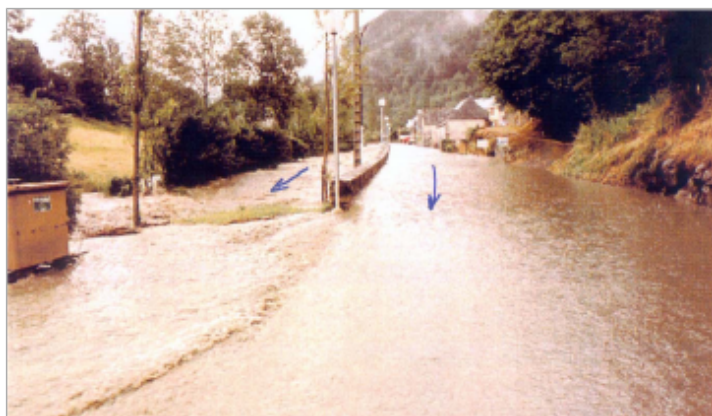
Commentaires : Vue vers l'amont. La RD 618 est submergée sur une grande longueur - mais non gravement (peu de hauteur d'eau - pas de phénomène torrentiel). Les eaux retournent au chenal mineur - une fois dépassée l'extrémité du parapet - au premier plan, mais les containers poubelles sont menacés d'être emportés - et donc d'aller nourrir des embâcles en aval. Source: Y. Salle - publiée par l'Ecrivain Public - Agen.

Photo du recensement d'origine. auteur photo : DIREN Midi-Pyrénées
