Commune : SAINT-MARTIN-LABOUVAL

Rivière : Le Lot

Unité de gestion : Lot**Code :** GTL_S_6254**Auteur :** SPC GTL**Date de mise à jour :** 13/06/2022

SOURCE DE REPÉRAGE : LA CRUE DES 4 ET 5 DÉCEMBRE 2003 DU LOT ENTRE LIVINHAC-LEHAUT ET SOTURAC -

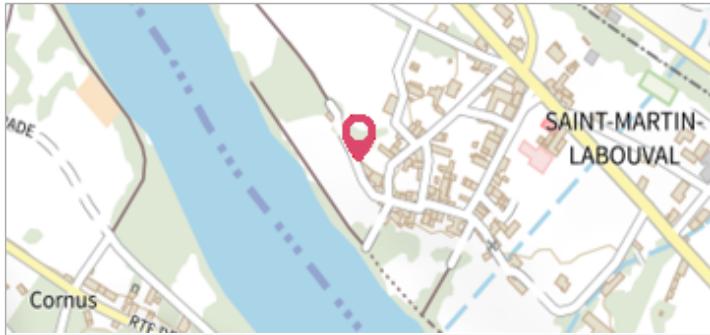
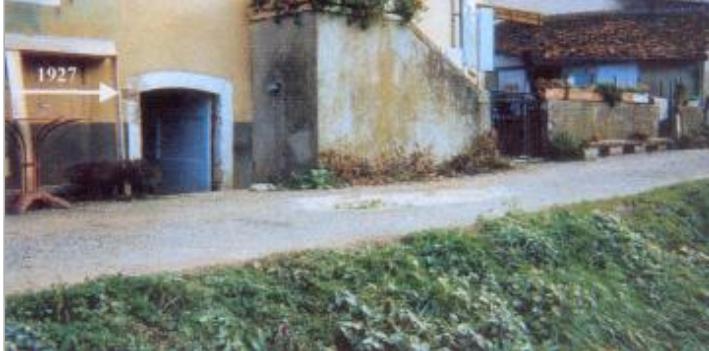
auteur photo : Klaus Maronna
