Commune : **CAHORS**Rivière : **Le Lot****maison éclusière de Labéraudie****5** Repère(s) sur le site**GÉNÉRAL**

Code : GTL\_S\_5423

Date de mise à jour : 15/03/2018

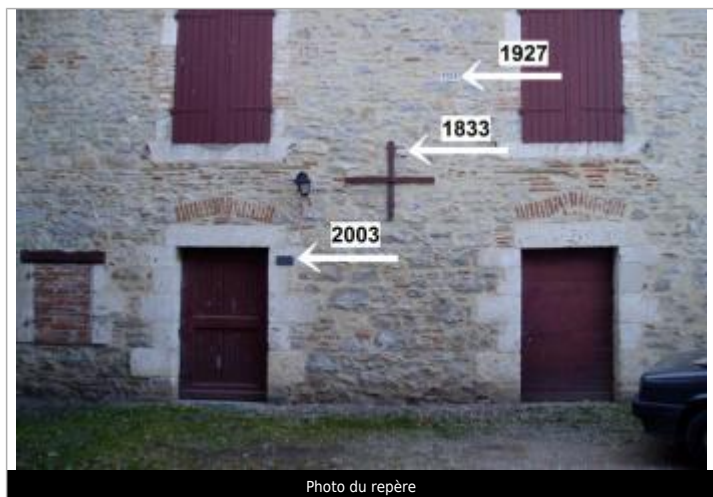
Photo du repère

**9 mars 1927**Nature de l'inondation : **Débordement de cours d'eau**Altitude calculée de l'eau : **non déterminé**Nature du repère : **Plaque**

**Commentaires :** Vue sur la façade du moulin qui porte les repères des crues du 09/03/1927 et 05/02/1833. Sur le montant gauche d'une porte - la crue a laissé une trace nette (flèche verticale) - à 1 - 70m du sol. Cette trace est à environ 1 - 30m en dessous du repère de la crue de 1833. Photographie prise le 12/12/2003.
