Commune : CASTRES

## Le pont-neuf.

Rivière : L' Agout

## 3 Mars 1930

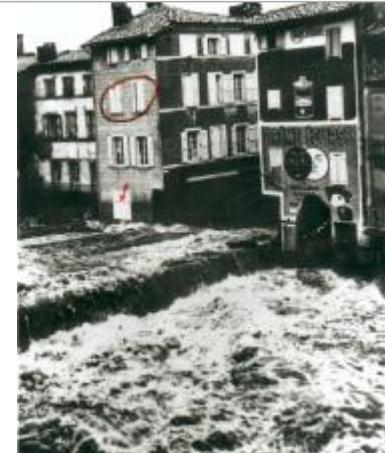
Photo du recensement d'origine. auteur photo : Klaus MARONNA

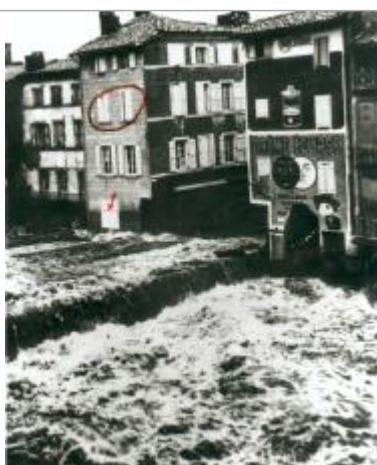
**Commentaires :** Vue prise du 1<sup>er</sup> étage de l'ancien Grand Hôtel (rue de la Libération) - vers 8h (décrue). Le pont-neuf est submergé (parapets arrachés). Sa mise en charge provoque une dénivellation de près de 2m entre l'amont et l'aval - avec ses conséquences en centre ville. Source: Carole Photo - Castres.

Photo du recensement d'origine. auteur photo : Klaus MARONNA
