Commune : REYNIES

Rivière : Le Tarn

A l'église- centre du village.

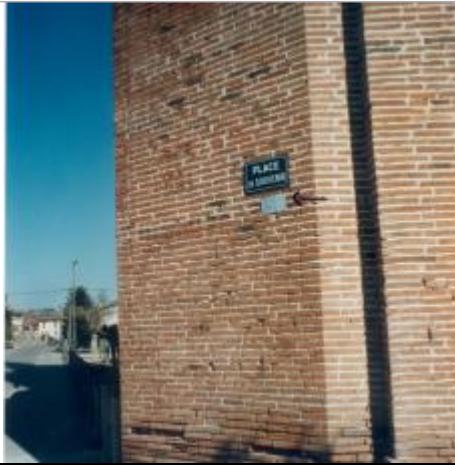
Photo du recensement d'origine. auteur photo : Klaus MARONNA

Nature de l'inondation : **Débordement de cours d'eau**Altitude calculée de l'eau : **92.26 m**Nature du repère : **Plaque****Commentaires :** Photographie 1 : Hauteur de la crue à 2,60 m du sol. Pk: 50,375. Source: commune de Corbarieu - étude des zones inondables en bordure du Tarn, SOGREAH, avril 1986.

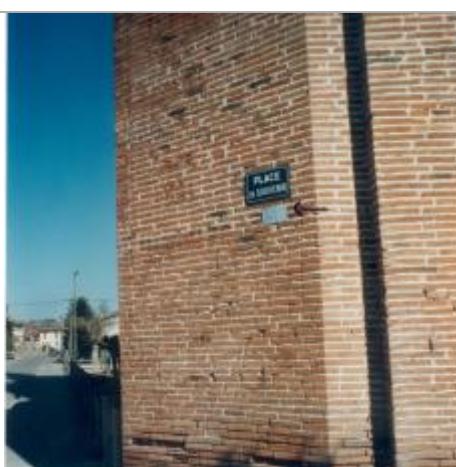
Photo du recensement d'origine. auteur photo : Klaus MARONNA

MARQUE**Maximum de l'inondation :** Oui**Visibilité :** Oui**État du repère :** Bon**Pérennité :** Longue**Repère calculé :** Non**PHEC :** Non renseigné**SOURCE DE REPÉRAGE : ALBUM DE PHOTOGRAPHIE DE REPÈRES DE CRUES DU BASSIN DU TARN EN MIDI-PYRÉNÉES. -****Type de repérage :** Campagne de terrain post-inondation**Organisme :** Bureau d'études**NIVELLEMENT D'ORIGINE****Méthode :** Non renseigné**Organisme :** Inconnu**Référence nivélée :** Marque d'inondation**Système altimétrique :** NGF IGN 1969 (système normal)**Altitude de la référence (en m) :** 92.260 m**Altitude calculée de l'eau (en m) :** 92.26 m
