Commune : **REYNIÉS**Rivière : **Le Tarn****A l'église- centre du village.****1** Repère(s) sur le site**GÉNÉRAL****Unité de gestion :** Garonne-Tarn-Lot**Code :** GTL\_S\_4946**Date de mise à jour :** 19/01/2018**Auteur :** SPC GTL

**GÉNÉRAL****Code :** GTL\_R\_1544**Date de mise à jour :****Auteur :** SPC GTL

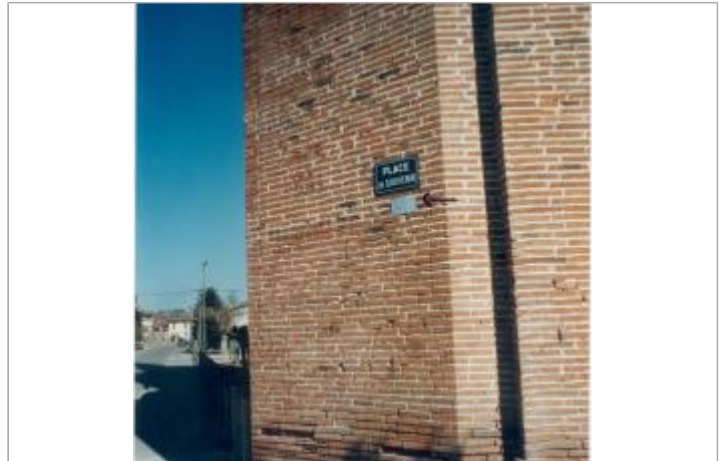
Photo du recensement d'origine. auteur photo : Klaus MARONNA

**3 mars 1930**Altitude calculée de l'eau : **92.26 m**Nature de l'inondation : **Débordement de cours d'eau**Nature du repère : **Plaque****Commentaires :** Photographie 1 : Hauteur de la crue à 2,60 m du sol. Pk: 50,375. Source: commune de Corbarieu - étude des zones inondables en bordure du Tarn, SOGREAH, avril 1986.

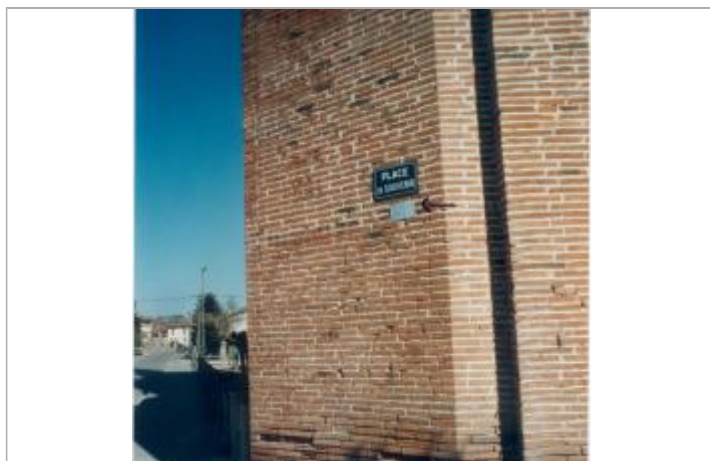
Photographie 2 : Vue sur la mairie qui porte une trace nette d'humidité (flèche). L'eau a presque atteint le premier étage de ce bâtiment. Source: carte postale - éditions J. Bouzin - Toulouse.

**MARQUE****Maximum de l'inondation :** Oui**Visibilité :** Oui**État du repère :** Bon**Pérennité :** Longue**Repère calculé :** Non**PHEC :** Non renseigné**SOURCE DE REPÉRAGE :** ALBUM DE PHOTOGRAPHIE DE REPÈRES DE CRUES DU BASSIN DU TARN EN MIDI-PYRÉNÉES. -**Type de repérage :** Campagne de terrain post-inondation**Organisme(s) :** Bureau d'études**NIVELLEMENT D'ORIGINE****Méthode :** Non renseigné**Organisme :** Inconnu**Référence nivelée :** Marque d'inondation**Système altimétrique :** NGF IGN 1969 (système normal)**Altitude de la référence (en m) :** 92.260 m**Altitude calculée de l'eau (en m) :** 92.26 m

Photo du recensement d'origine. auteur photo : Klaus MARONNA
