Commune : **NERAC**Rivière : **La Baïse****A l'écluse de Recaillau- face amont du pont sur la dérivation.****3** Repère(s) sur le site**GÉNÉRAL****Unité de gestion :** Garonne-Tarn-Lot**Code :** GTL\_S\_1187**Date de mise à jour :** 27/11/2019**Auteur :** SPC GTL

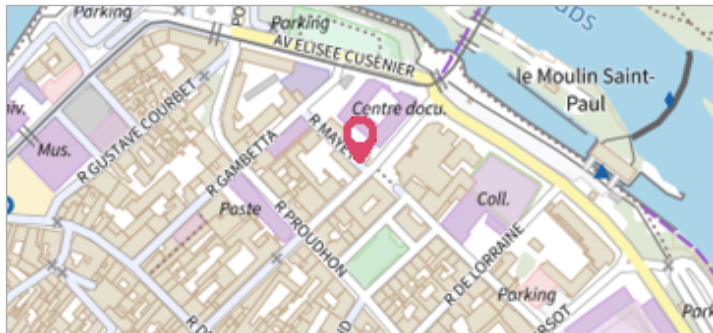
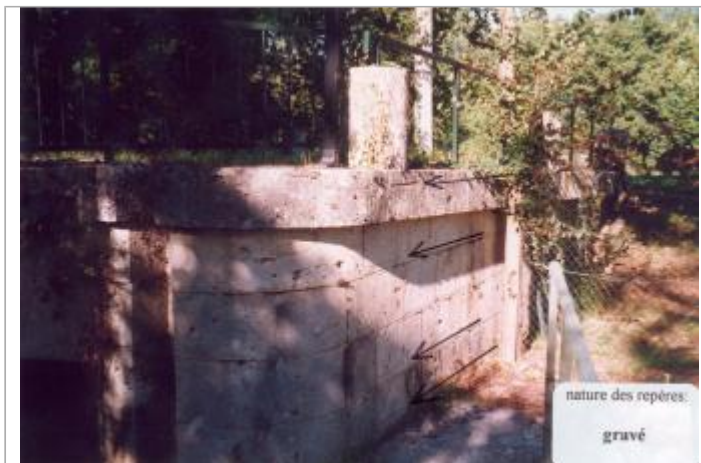
Photo des repères

Nature de l'inondation : **Débordement de cours d'eau**Nature du repère : **Marque gravée****Commentaires :** Source: profil en long de 1923. Présence de repères pour les crues de 1855 et 1856 ( 31/05 et 13/05). Le profil en long fait état de 2 autres repères qui n'ont pas été retrouvés. Il s'agit des repères des crues du 04/07/1897 coté à 53,30 m et du 24/06/1875 coté à 53,02 m.**GÉNÉRAL****Code :** GTL\_R\_176**Date de mise à jour :****Auteur :** SPC GTL
