Commune : **NERAC**Rivière : **La Baïse****A l'écluse de Recaillau- face amont du pont sur la dérivation.****3** Repère(s) sur le site**GÉNÉRAL****Unité de gestion :** Garonne-Tarn-Lot**Code :** GTL\_S\_1187**Date de mise à jour :** 27/11/2019**Auteur :** SPC GTL

**GÉOLOCALISATION****Coordonnées WGS84 :** X: 0.36570181 / Y: 44.09963000**Coordonnées RGF93 (Lambert 93) :** X: 489121.4 / Y: 6336920.87**Coordonnées RGF93 (ETRS89) :** X: 0.3657018 / Y: 44.09963**Code Hydro:** O6--0290 **Rive de référence:** Gauche**13 mai 1856**

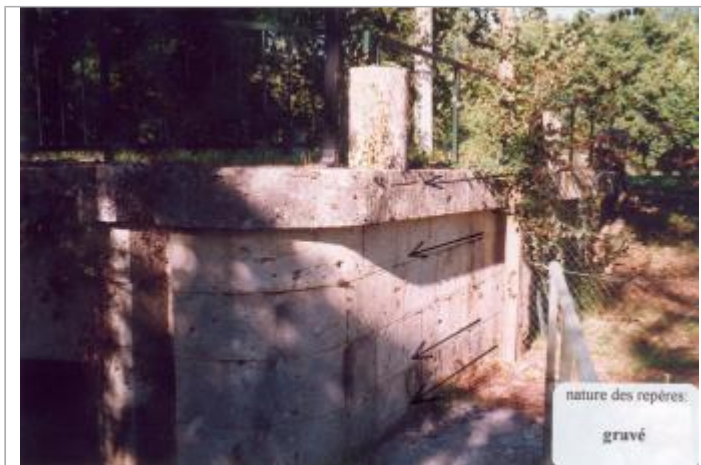
Photo des repères

Nature de l'inondation : **Débordement de cours d'eau**Altitude calculée de l'eau : **52.08 m**Nature du repère : **Marque gravée****Commentaires :** Source: profil en long de 1923. Présence de repères pour les crues de 1855 et 1856 ( 31/05 et 13/05). Le profil en long fait état de 2 autres repères qui n'ont pas été retrouvés. Il s'agit des repères des crues du 04/07/1897 coté à 53,30 m et du 24/06/1875 coté à 53,02 m.**GÉNÉRAL****Code :** GTL\_R\_176**Date de mise à jour :****Auteur :** SPC GTL

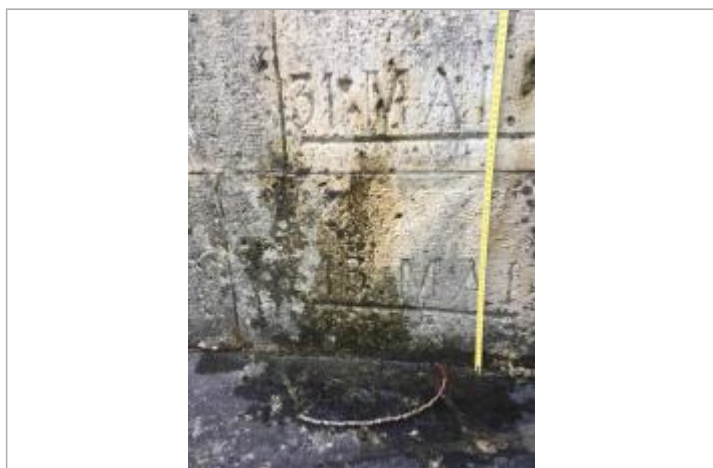
Détail des marques gravées

**MARQUE****Maximum de l'inondation :** Oui**Visibilité :** Oui**Repère calculé :** Non**Pérennité :** Non renseigné**PHEC :** Non renseigné**SOURCE DE REPÉRAGE : ALBUM REPÈRES DE CRUES DES AFFLUENTS DE RIVE GAUCHE DE LA GARONNE ENTRE LA SAVE ET LA BAÏSE (K MARONNA) -****Type de repérage :** Campagne de terrain post-inondation**Organisme(s) :** Bureau d'études**NIVELLEMENT D'ORIGINE - 21/11/2019****Méthode :** GPS**Organisme :** Inconnu**Référence nivelée :** Autre type de référence**Description référence du repère :** Banquette rive gauche de l'écluse**Système altimétrique :** NGF IGN 1969 (système normal)**Altitude de la référence (en m) :** 51.970 m**Différence entre le niveau d'eau et la référence (en m) :** 0.110 m**Altitude calculée de l'eau (en m) :** 52.08 m
