Commune : **MARMANDE**

Rivière : **La Garonne**

## Au pont de chemin de fer (culée rive gauche- face amont.

Code : GTL\_S\_359

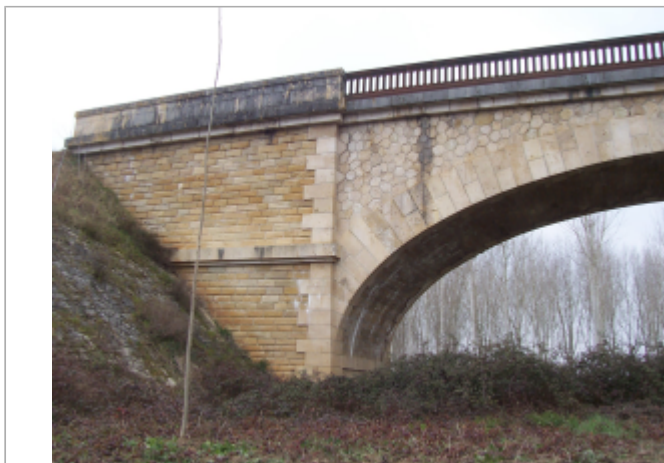
Photo du recensement d'origine. auteur photo : Risque et Territoire

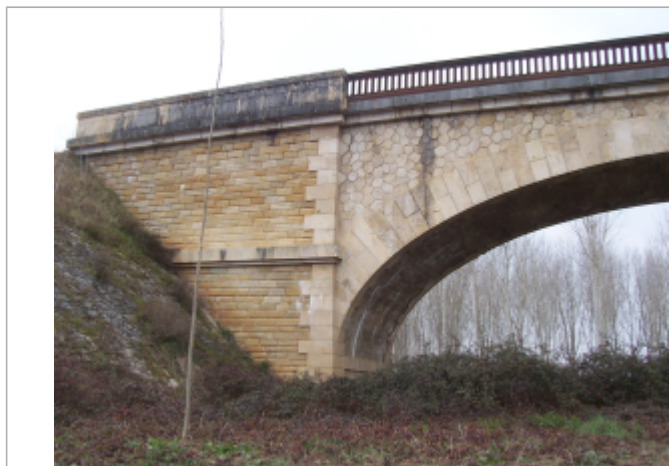
Nature du repère : **Marque gravée**

État du repère : Moyen

Photo du recensement d'origine. auteur photo : Risque et Territoire
