Commune : SAINT-SULPICE-SUR-LEZE

Rivière : La Lèze

## Moulin des Bures.

**Unité de gestion :** Garonne-Tarn-Lot**Code :** GTL\_S\_4131**Date de mise à jour :** 25/08/2016**Auteur :** SPC GTL

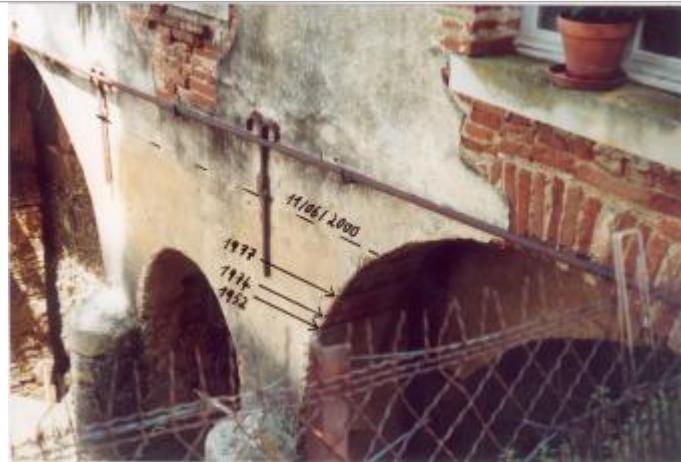
Photo du recensement d'origine. auteur photo : Klaus MARONNA

**Commentaires :** Photographie prise le 12/06/2000. Vue en face amont du moulin. Sous la voûture sont marquées les crues du: 20/05/1977, 05/04/1974 et 02/02/1952 (flèches). Le niveau de la crue de juin 2000 a été indiqué par l'occupant par l'occupant du moulin. Elle a laissé une trace peu nette sur le bâtiment (tirets). A cet endroit - elle a dépassé la crue de mai 1977 d'une trentaine de centimètres environ.

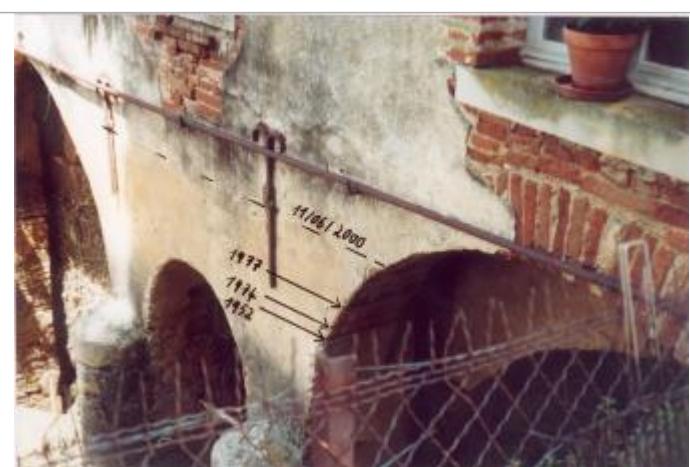
Photo du recensement d'origine. auteur photo : Klaus MARONNA

**2 Février 1952**Nature de l'inondation : **Débordement de cours d'eau**Altitude calculée de l'eau : **non déterminé**Nature du repère : **Marque gravée**

**Maximum de l'inondation :** Oui**Visibilité :** Oui**Repère calculé :** Non**Pérennité :** Non renseigné**PHEC :** Non renseigné
