Commune : SAMATAN

Rivière : La Save

GÉNÉRAL**Unité de gestion :** Garonne-Tarn-Lot**Code :** GTL_S_2888**Date de mise à jour :** 08/11/2017**Auteur :** SPC GTL

GÉNÉRAL**Code :** GTL_R_2184**Auteur :** SPC GTL**Date de mise à jour :**

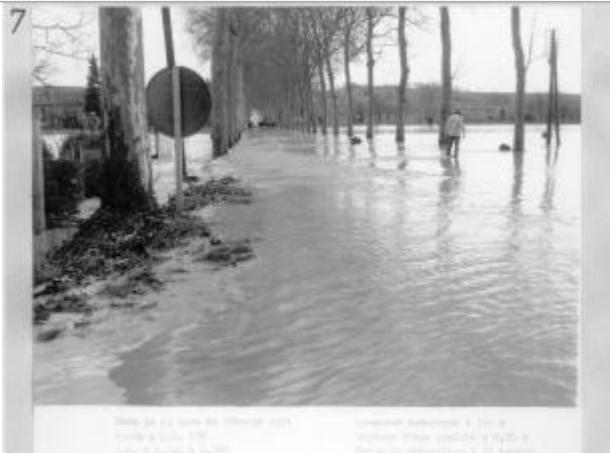
Photo du recensement d'origine. auteur photo : Klaus MARONNA

**3 Février 1952**Nature de l'inondation : **Débordement de cours d'eau**Altitude calculée de l'eau : **non déterminé**Nature du repère : **Photographie**

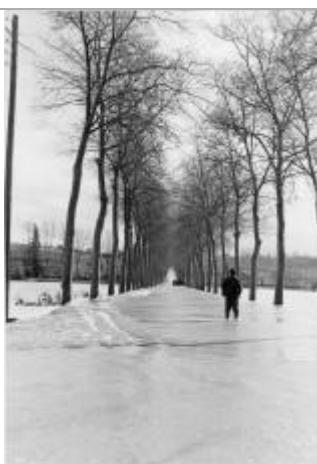
Photo du recensement d'origine. auteur photo : Klaus MARONNA

Commentaires : Vue opposée à la Save sur la D 119. La photographie a été prise depuis le carrefour D 119 / D 632. On constate un rehaussement du niveau d'eau côté amont de la route - provoqué par le remblai. Au franchissement de ce dernier - les eaux inondantes atteignent les terrains situés en contrebas et leur mise en vitesse apparaît clairement sur la photographie. Au niveau de la personne au premier plan - la chaussée est submergée d'une vingtaine de centimètres. Source: Marie-Claire Pilati - photographe.
