Commune : **SAMATAN** | Rivière : **La Save**

D 119.

Unité de gestion : Garonne-Tarn-Lot
 Code : GTL_S_2888 Date de mise à jour : 08/11/2017
 Auteur : SPC GTL

Code : GTL_R_2184 Date de mise à jour : 19/02/2018
 Auteur : SPC GTL

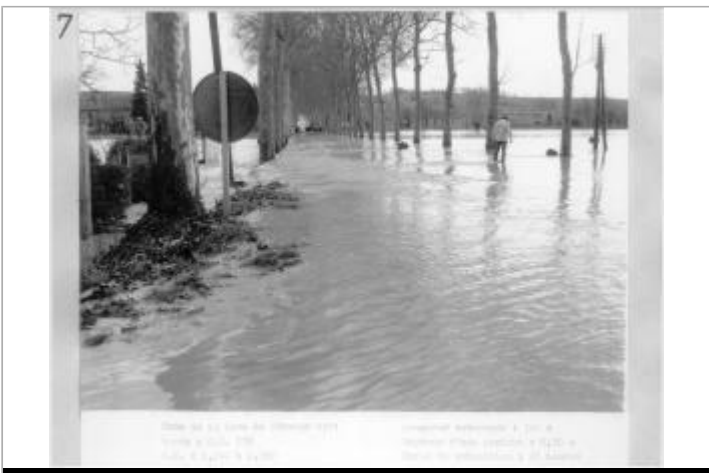
Photo du recensement d'origine. auteur photo : Klaus MARONNA

Commentaires : Vue opposée à la Save sur la D 119. La photographie a été prise depuis le carrefour D 119 / D 632. On constate un rehaussement du niveau d'eau côté amont de la route - provoqué par le remblai. Au franchissement de ce dernier - les eaux inondantes atteignent les terrains situés en contrebas et leur mise en vitesse apparaît clairement sur la photographie. Au niveau de la personne au premier plan - la chaussée est submergée d'une vingtaine de centimètres. Source: Marie-Claire Pilati - photographe.

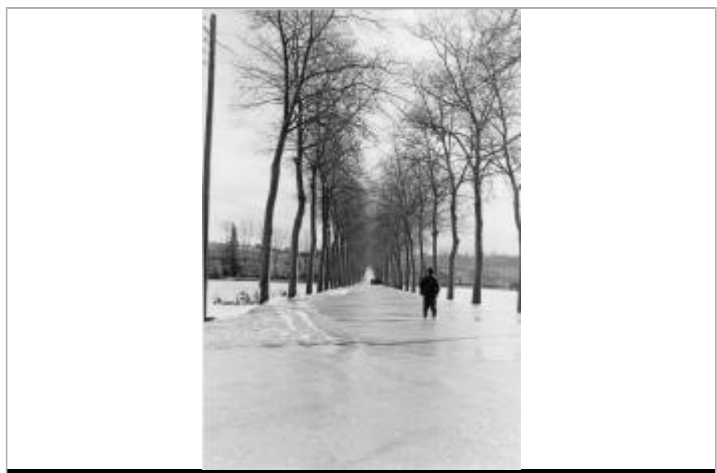
Photo du recensement d'origine. auteur photo : Klaus MARONNA
