Commune : **SAMATAN**Rivière : **La Save****D 119.****2** Repère(s) sur le site**GÉNÉRAL****Unité de gestion :** Garonne-Tarn-Lot**Code :** GTL\_S\_2888**Date de mise à jour :** 08/11/2017**Auteur :** SPC GTL

**GÉNÉRAL****Code :** GTL\_R\_2573**Date de mise à jour :****Auteur :** SPC GTL

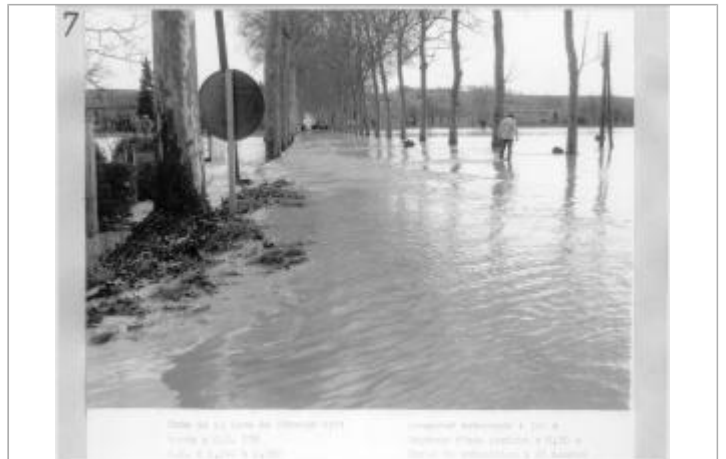
Photo du recensement d'origine. auteur photo : Klaus MARONNA

**Commentaires :** Vue opposée à la Save sur la D 119. La photographie a été prise depuis le carrefour de la D 119 / D 632. On constate un rehaussement du niveau d'eau côté amont de la route - provoqué par le remblai. Au franchissement de ce dernier - les eaux inondantes atteignent les terrains situés en contrebas et leur mise en vitesse apparaît clairement sur la photographie. Sur ce tronçon de route - la hauteur de submersion a atteint jusqu'à 0 - 50m. Source DDE du Gers.

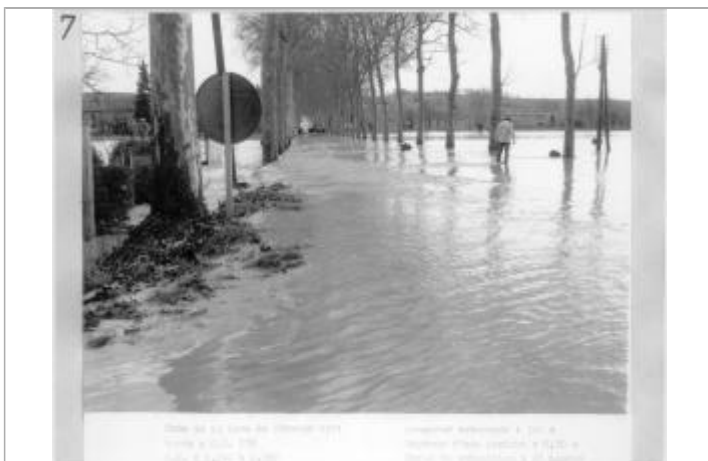
Photo du recensement d'origine. auteur photo : Klaus MARONNA
