Commune : **L'ISLE-JOURDAIN**Rivière : **La Save****1** Repère(s) sur le site**GÉNÉRAL****Unité de gestion :** Garonne-Tarn-Lot**Code :** GTL_S_3291**Date de mise à jour :** 25/08/2016**Auteur :** SPC GTL

**20 Février 1971**Altitude calculée de l'eau : **non déterminé**Nature de l'inondation : **Débordement de cours d'eau**Nature du repère : **Photographie**

GÉNÉRAL**Code :** GTL_R_2580**Date de mise à jour :****Auteur :** SPC GTL

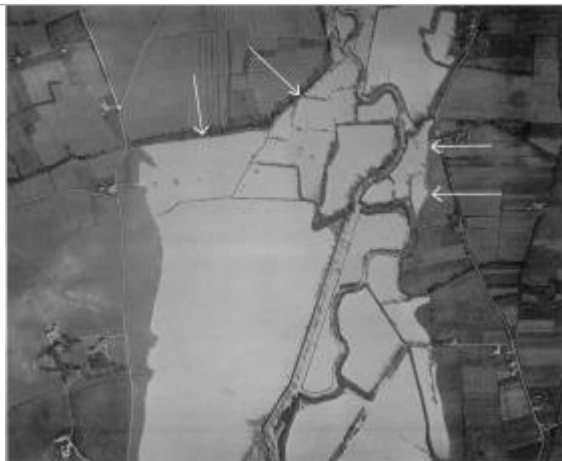
Photo du recensement d'origine. auteur photo : Klaus MARONNA

Commentaires : Vue aérienne vers le NEE et vers l'aval. Une coloration différente des terres émergées en bordure de la zone inondée (flèches) montre que la photographie a été prise en début de décrue. On distingue facilement le lit de la Save et les digues qui découpent la zones inondée en casier. En haut - à gauche de la photographie - on constate un rétrécissement de la zone inondée dû à un endiguement d'un affluent (flèches) qui n'est pas en crue et qui protège ainsi les terres situées derrière lui. Un tel rétrécissement ne peut qu'augmenter la hauteur de submersion et la vitesse du contrat. Photographie DDE 31.

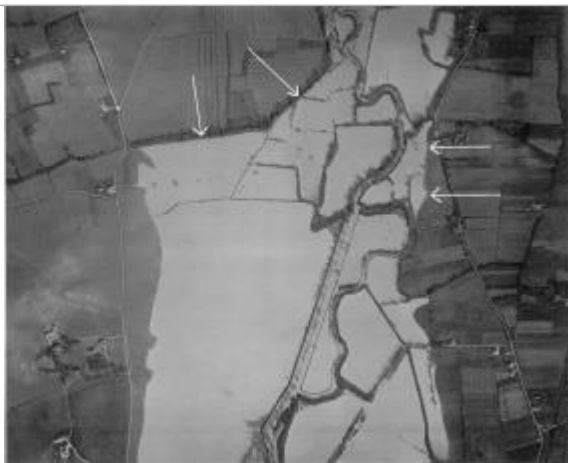
Photo du recensement d'origine. auteur photo : Klaus MARONNA
