Commune : **L'ISLE-JOURDAIN**Rivière : **La Save****1** Repère(s) sur le site**GÉNÉRAL****Unité de gestion :** Garonne-Tarn-Lot**Code :** GTL\_S\_3291**Date de mise à jour :** 25/08/2016**Auteur :** SPC GTL

**GÉNÉRAL****Code :** GTL\_R\_2580**Date de mise à jour :****Auteur :** SPC GTL

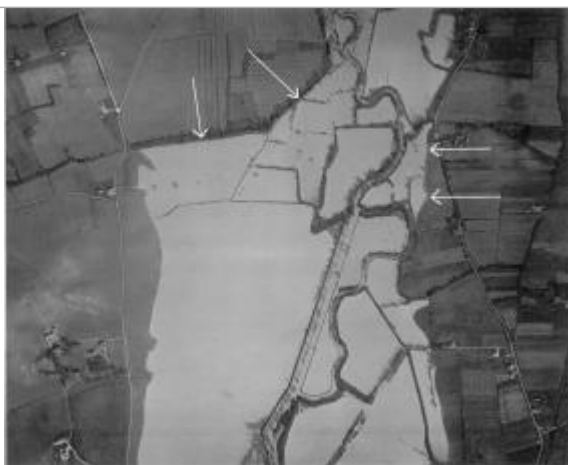
**MARQUE****Maximum de l'inondation :** Oui**Visibilité :** Non**État du repère :** Disparu**Pérennité :** Aucune**Repère calculé :** Non**PHEC :** Non renseigné**SOURCE DE REPÉRAGE : RECUEIL DE PHOTOGRAPHIES ET REPÈRES DE CRUE -****Type de repérage :** Campagne de terrain post-inondation**Organisme(s) :** Bureau d'études**NIVELLEMENT D'ORIGINE****Méthode :** Non renseigné**Organisme :** Inconnu**Référence nivelée :** Autre type de référence**Système altimétrique :** NGF IGN 1969 (système normal)

Photo du recensement d'origine. auteur photo : Klaus MARONNA
