Commune : **VARILHES****Rue du Barry d'en bas**Rivière : **L' Ariège****2**Repère(s) sur  
le site**GÉNÉRAL****Unité de gestion :** Garonne-Tarn-Lot**Code :** GTL\_S\_6029**Date de mise à jour :** 15/11/2017**Auteur :** SPC GTL

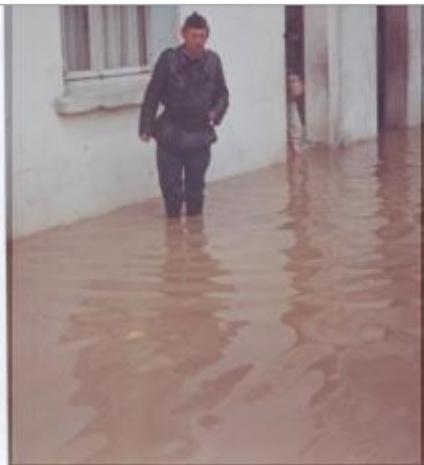
Photo du recensement d'origine. auteur photo : AGERIN

**19 Mai 1977**Nature de l'inondation : **Débordement de cours d'eau**Altitude calculée de l'eau : **non déterminé**Nature du repère : **Photographie****Commentaires :** La photographie représente le niveau d'eau atteint lors de la crue du 19 mai 1977 dans la partie aval de la rue du Barry d'en bas. Le niveau d'eau était d'au moins 0 - 6 m d'eau dans la milieu de la chaussée et de 0 - 3 à 0 - 4 m dans les habitations.**GÉNÉRAL****Code :** GTL\_R\_2876**Auteur :** SPC GTL**Date de mise à jour :**

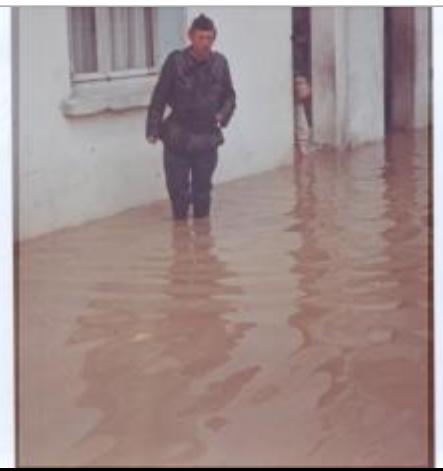
Photo du recensement d'origine. auteur photo : AGERIN
