Commune : **GRENADE**Rivière : **La Save**

Sur la D9 et le carrefour avec la D 29A

1 Repère(s) sur le site**GÉNÉRAL****Unité de gestion :** Garonne-Tarn-Lot**Code :** GTL_S_3983**Date de mise à jour :** 25/08/2016**Auteur :** SPC GTL

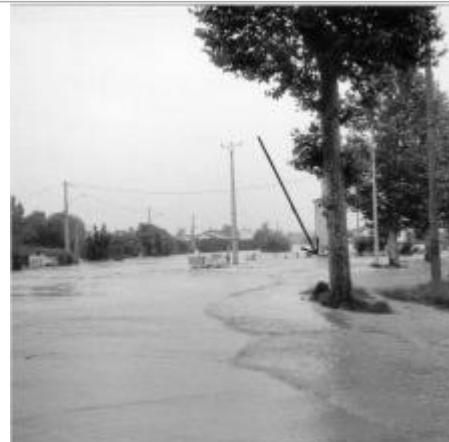
Photo du recensement d'origine. auteur photo : Klaus MARONNA

Commentaires : Vue sur la D 29 et son carrefour avec la D 229A. Au premier plan - on constate une mise en vitesse de eaux inondantes traversant la route et rejoignant les terrains situés en contrebas de cette dernière. La photographie a été prise pu après le maximum de la crue. La trace d'humidité sur le poste électrique (flèche) en témoigne. Source: collection DDE 31

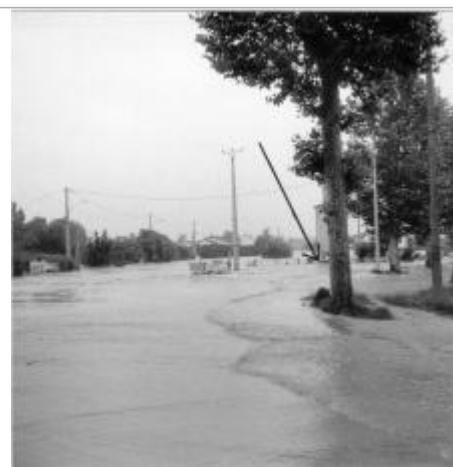
Photo du recensement d'origine. auteur photo : Klaus MARONNA

MARQUE**Maximum de l'inondation :** Oui**Visibilité :** Non**État du repère :** Disparu**Pérennité :** Aucune**Repère calculé :** Non**PHEC :** Non renseigné**SOURCE DE REPÉRAGE : ALBUM PHOTOGRAPHIES DE CRUES DES AFFLUENTS DE RIVE GAUCHE DE LA GARONNE ENTRE LA SAVE ET LA BAÏSE (K MARONNA) -****Type de repérage :** Campagne de terrain post-inondation**Organisme :** Bureau d'études**NIVELLEMENT D'ORIGINE****Méthode :** Non renseigné**Organisme :** Inconnu**Référence nivélée :** Autre type de référence**Système altimétrique :** NGF IGN 1969 (système normal)
