Commune : **GRENADE**Rivière : **La Save****Sur la D 29A.****1**Repère(s) sur  
le site**GÉNÉRAL****Unité de gestion :** Garonne-Tarn-Lot**Code :** GTL\_S\_3982**Date de mise à jour :** 25/08/2016**Auteur :** SPC GTL

**GÉNÉRAL****Code :** GTL\_R\_3154**Date de mise à jour :****Auteur :** SPC GTL

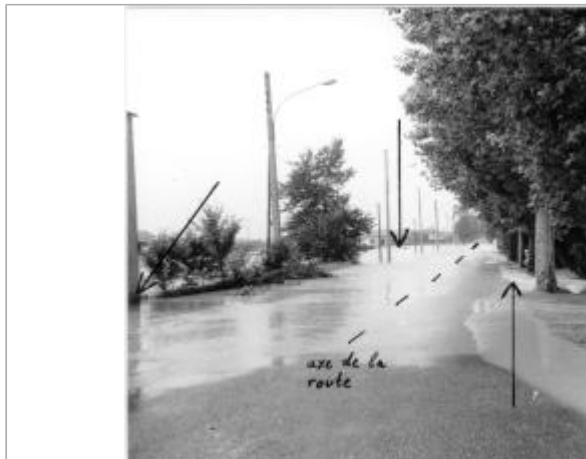
Photo du recensement d'origine. auteur photo : Klaus MARONNA

**Commentaires :** Vue vers l'aval sur la D 29A - depuis le carrefour D 29 / D 29A. On constate un rehaussement du niveau d'eau côté amont (flèche descendante) - provoqué par le remblai de la route. Au franchissement de ce dernier - les eaux inondantes atteignent les terrains situés en contrebas et leur mise en vitesse apparaît clairement sur la photographie (flèche montante). La photographie a été prise un peu après le maximum de la crue. La trace d'humidité sur le poste électrique (flèche diagonale) en témoigne. Source: collection DDE 31.

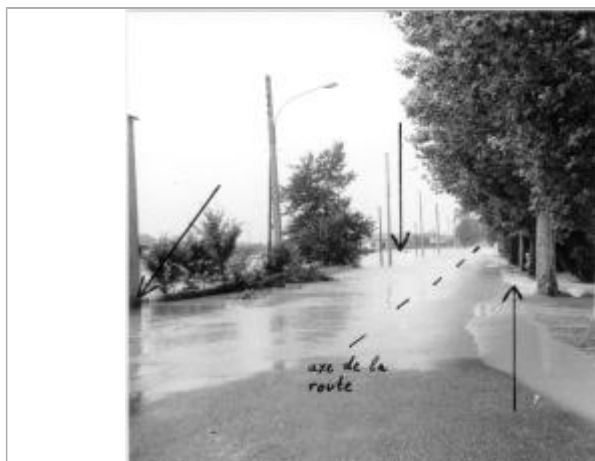
Photo du recensement d'origine. auteur photo : Klaus MARONNA

**MARQUE****Maximum de l'inondation :** Oui**Visibilité :** Non**État du repère :** Disparu**Pérennité :** Aucune**Repère calculé :** Non**PHEC :** Non renseigné
