Commune : **CONDOM**Rivière : **La Baïse****26/28 Boulevard monplaisir****1** Repère(s) sur le site**GÉNÉRAL****Unité de gestion :** Garonne-Tarn-Lot**Code :** GTL_S_1185**Date de mise à jour :** 25/02/2020**Auteur :** SPC GTL

GÉNÉRAL**Code :** GTL_R_3155**Date de mise à jour :****Auteur :** SPC GTL

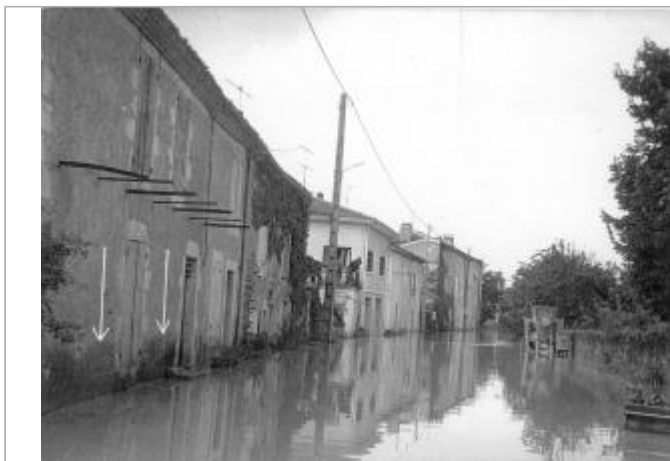
Photo du recensement d'origine. auteur photo : Klaus MARONNA

Commentaires : Vue vers l'aval. La photographie a été prise pendant la décrue - comme en témoigne la trace d'humidité sur la maison au premier plan (flèches). Au maximum de la crue - la hauteur de submersion a dépassé d'une cinquantaine de centimètres la hauteur visible sur la photographie. Source: collection privée Alain Geay - archiviste.

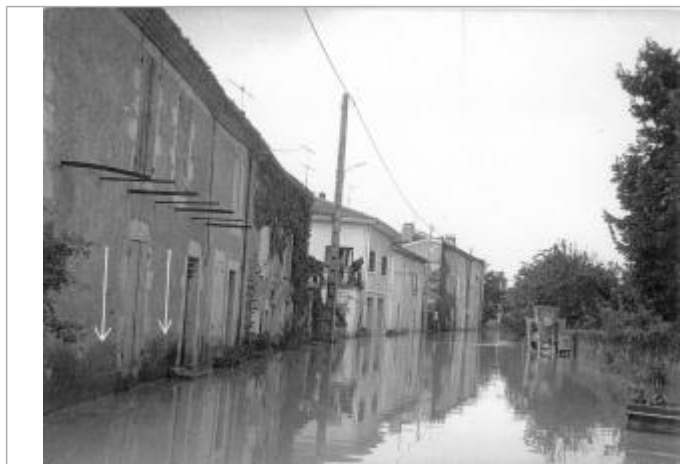
Type de repérage : Campagne de terrain post-inondation**Organisme(s) :** Bureau d'études**NIVELLEMENT D'ORIGINE - 06/11/2019****Méthode :** GPS**Organisme :** SPC Garonne - Tarn - Lot**Référence nivelée :** Autre type de référence**Description référence du repère :** sol**Système altimétrique :** NGF IGN 1969 (système normal)**Altitude de la référence (en m) :** 71.277 m**Différence entre le niveau d'eau et la référence (en m) :** 0.500 m**Altitude calculée de l'eau (en m) :** 71.777 m

Photo du recensement d'origine. auteur photo : Klaus MARONNA
