Commune : **NERAC**

Rivière : **La Baïse**

## Place de la Capitainerie (photos de crues)

**Code :** GTL\_S\_1079

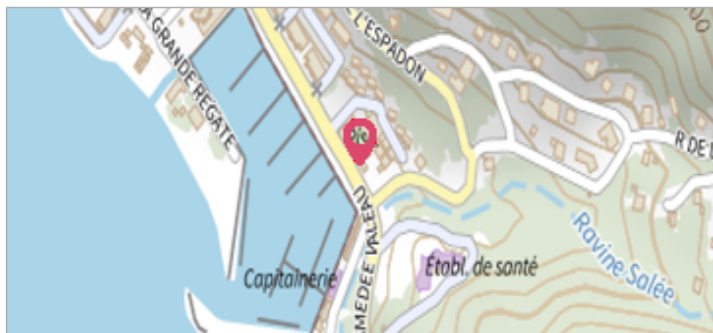
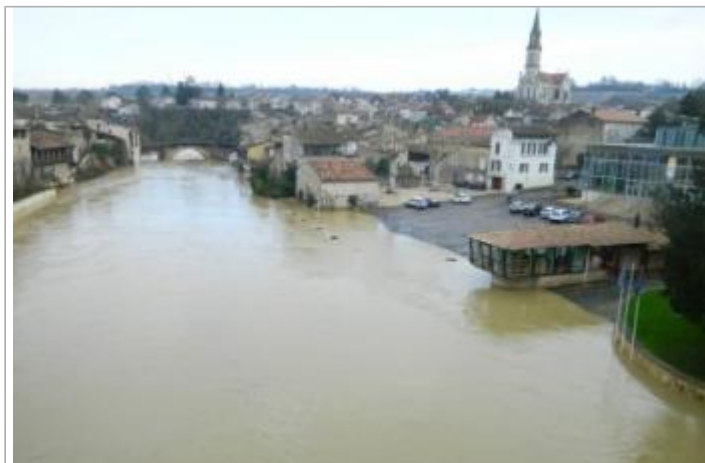
Photo du recensement d'origine. auteur photo : CACG

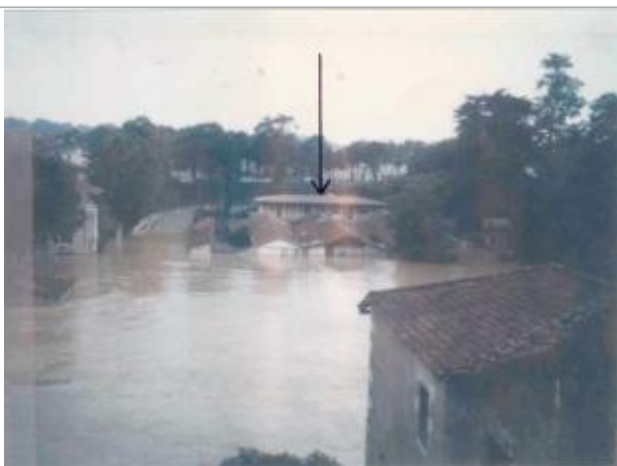
**Commentaires :** Vue sur la rive droite et le bâtiment de la subdivision de Nérac (flèche). La photographie a été prise à une cote de 5 - 00m à l'échelle de Nérac - avant le maximum de la crue (5 - 20m). Source: Subdivision de l'Équipement de Nérac

Photo du recensement d'origine. auteur photo : Klaus MARONNA
