Commune : **NERAC** | Rivière : **La Baïse**

**Place de la Capitainerie (photos de crues)**

**GÉNÉRAL**

Unité de gestion : Garonne-Tarn-Lot  
 Code : GTL\_S\_1079      Date de mise à jour : 12/11/2019  
 Auteur : SPC GTL

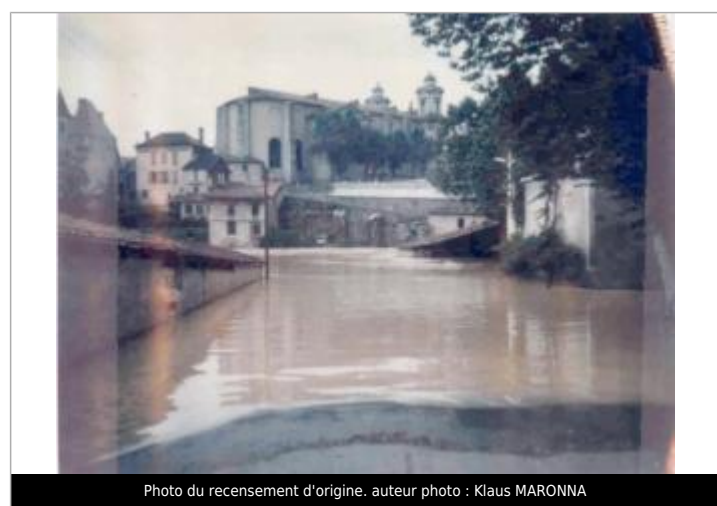
**9 juillet 1977**      Altitude calculée de l'eau : **non déterminé**

Nature de l'inondation : **Débordement de cours d'eau**      Nature du repère : **Photographie**

**Commentaires :** Vue depuis la rue d'accès à la subdivision de Nérac en direction de la Baïse. L' ancien lavoir (flèche) est presque inondé jusqu'au toit - soit une hauteur de submersion dépassant 2 - 00m. La photographie a été prise à une cote de 5 - 00m à l'échelle de Nérac - avant le maximum de la crue (5 - 20m). Source: Subdivision de l'Equipement de Nérac

Maximum de l'inondation : Oui  
 Visibilité : Non      État du repère : Disparu  
 Pérennité : Aucune      Repère calculé : Non  
 PHEC : Non renseigné
