Commune : NERAC

Rivière : La Baïse

Place de la Capitainerie (photos de crues)

Unité de gestion : Garonne-Tarn-Lot**Code :** GTL_S_1079**Date de mise à jour :** 12/11/2019**Auteur :** SPC GTL

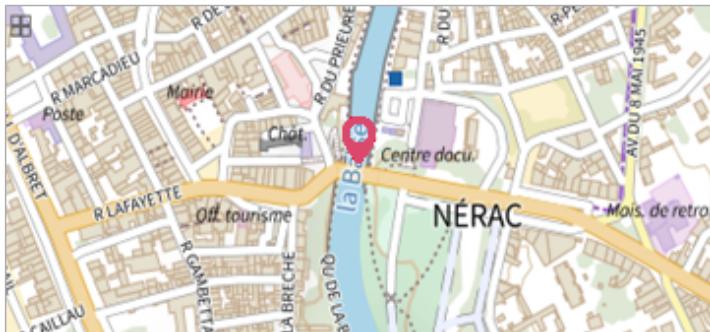
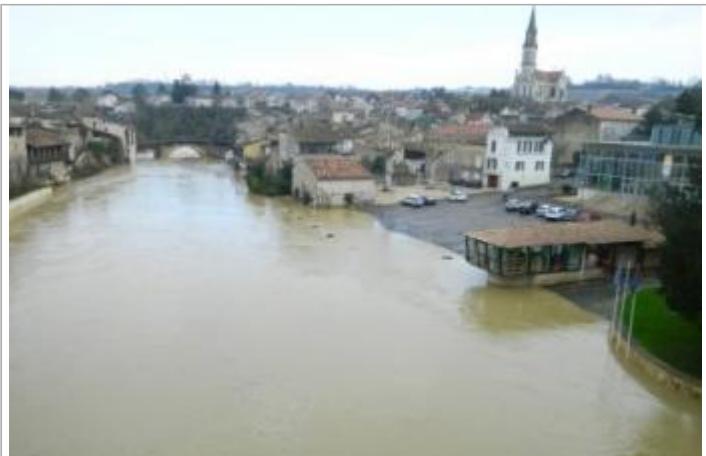
Photo du recensement d'origine. auteur photo : CACG

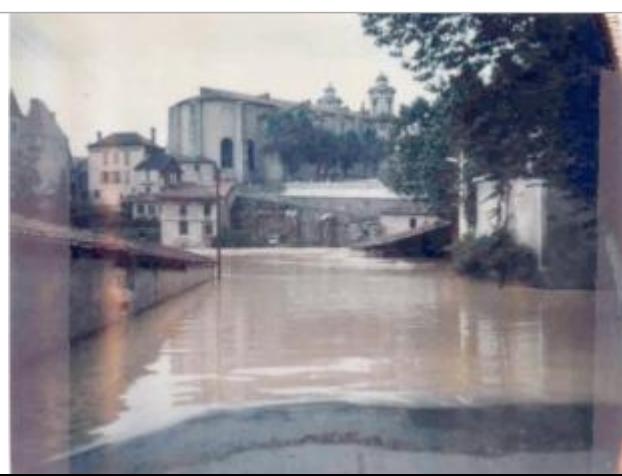
9 Juillet 1977

Commentaires : Vue depuis la rue d'accès à la subdivision de Nérac en direction de la Baïse. L'ancien lavoir (flèche) est presque inondé jusqu'au toit - soit une hauteur de submersion dépassant 2 - 00m. La photographie a été prise à une cote de 5 - 00m à l'échelle de Nérac - avant le maximum de la crue (5 - 20m). Source: Subdivision de l'Equipement de Nérac

Maximum de l'inondation : Oui**Visibilité :** Non**État du repère :** Disparu**Pérennité :** Aucune**Repère calculé :** Non**PHEC :** Non renseigné
