Commune : NERAC

Rivière : La Baïse

GÉNÉRAL**Unité de gestion :** Garonne-Tarn-Lot**Code :** GTL_S_1092**Date de mise à jour :** 24/02/2020**Auteur :** SPC GTL

**9 Juillet 1977**

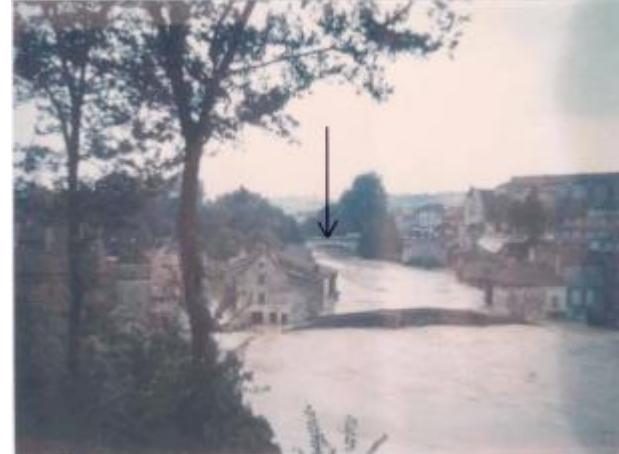
Photo du recensement d'origine. auteur photo : Klaus MARONNA

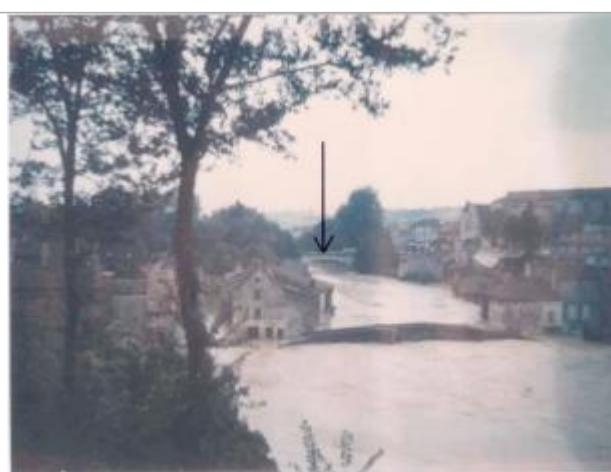
Nature du repère : Photographie

Commentaires : Vue vers l'amont sur Nérac. On distingue au premier plan le pont Vieux qui est entièrement en charge. Au centre de la photographie figure le pont qui porte l'échelle SAC (flèche). A noter l'importance de son tirant d'air. La photographie a été prise à une cote de 5,10m à l'échelle de Nérac - avant le maximum de la crue (5,20m). Source: Subdivision de l'Équipement de Nérac.

Photo du recensement d'origine. auteur photo : Klaus MARONNA
