Commune : **LOMBEZ**Rivière : **La Save**

## Photo aérienne Vue générale du centre-bourg.

**Unité de gestion :** Garonne-Tarn-Lot**Code :** GTL\_S\_2779**Date de mise à jour :** 15/12/2017**Auteur :** SPC GTL

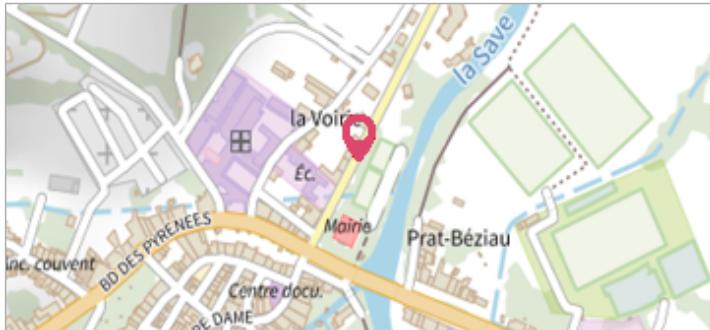
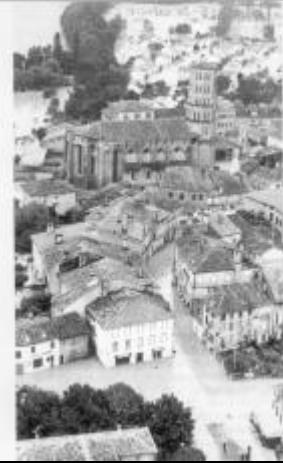
Photo du recensement d'origine. auteur photo : Klaus MARONNA

**8 Juillet 1977**Nature de l'inondation : **Débordement de cours d'eau**Altitude calculée de l'eau : **non déterminé**Nature du repère : **Photographie****Commentaires :** Vue aérienne orientée vers le SO et vers l'amont. Les ombres figurant sur la photographie permettent de situer l'heure de prise de vue aux alentours de 17 h - au maximum de la crue.

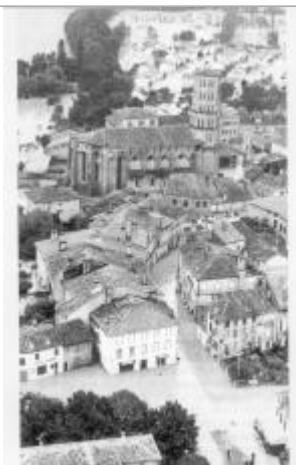
Photo du recensement d'origine. auteur photo : Klaus MARONNA

**Maximum de l'inondation :** Oui**Visibilité :** Non**État du repère :** Disparu**Pérennité :** Aucune**Repère calculé :** Non**PHEC :** Non renseigné**SOURCE DE REPÉRAGE : ALBUM PHOTOGRAPHIES DE CRUES DES AFFLUENTS DE RIVE GAUCHE DE LA GARONNE ENTRE LA SAVE ET LA BAÏSE (K MARONNA) -****Type de repérage :** Campagne de terrain post-inondation  
**Organisme :** Bureau d'études
