Commune : **PAVIE**Rivière : **Le Gers****1** Repère(s) sur le site**GÉNÉRAL****Unité de gestion :** Garonne-Tarn-Lot**Code :** GTL_S_1692**Date de mise à jour :** 25/08/2016**Auteur :** SPC GTL

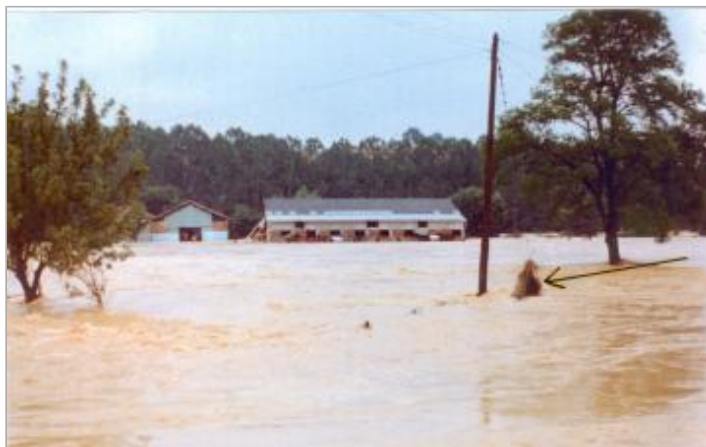
Photo du recensement d'origine. auteur photo : Klaus MARONNA

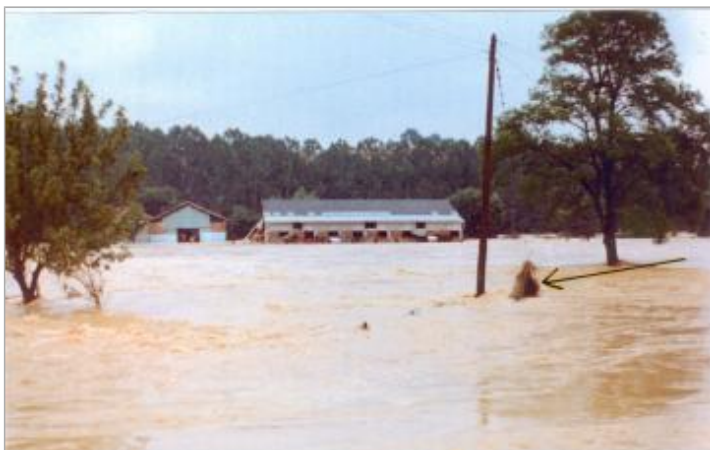
Nature de l'inondation : **Débordement de cours d'eau**Altitude calculée de l'eau : **non déterminé**Nature du repère : **Photographie****Commentaires :** Les débris accrochés à un fil (flèche) montrent que la photographie a été prise après le maximum de la crue. A noter - un fort courant qui sépare le centre équestre du village d'où a été pris le cliché. Source Maire de Pavie.**GÉNÉRAL****Code :** GTL_R_3225**Date de mise à jour :****Auteur :** SPC GTL

Photo du recensement d'origine. auteur photo : Klaus MARONNA
